地盤補修の施工状況等に関する

オープンハウスの資料

【地盤補修の施工状況】

令和6年12月21日

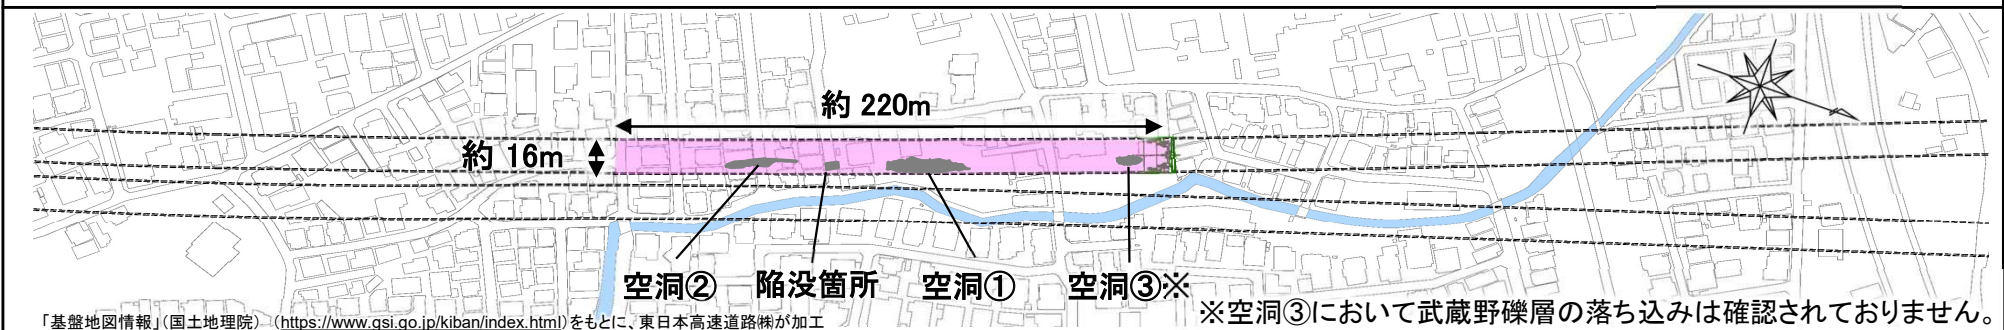
## 地盤補修範囲

- 地盤補修範囲に地盤改良体を連続配置することで、元の地盤強度(N値50相当)に戻します。
- 地盤補修は、トンネル上の東久留米層(砂層)を対象に実施しています。
- 武蔵野礫層の落ち込みが確認された陥没・空洞箇所では、武蔵野礫層も地盤補修を実施します。

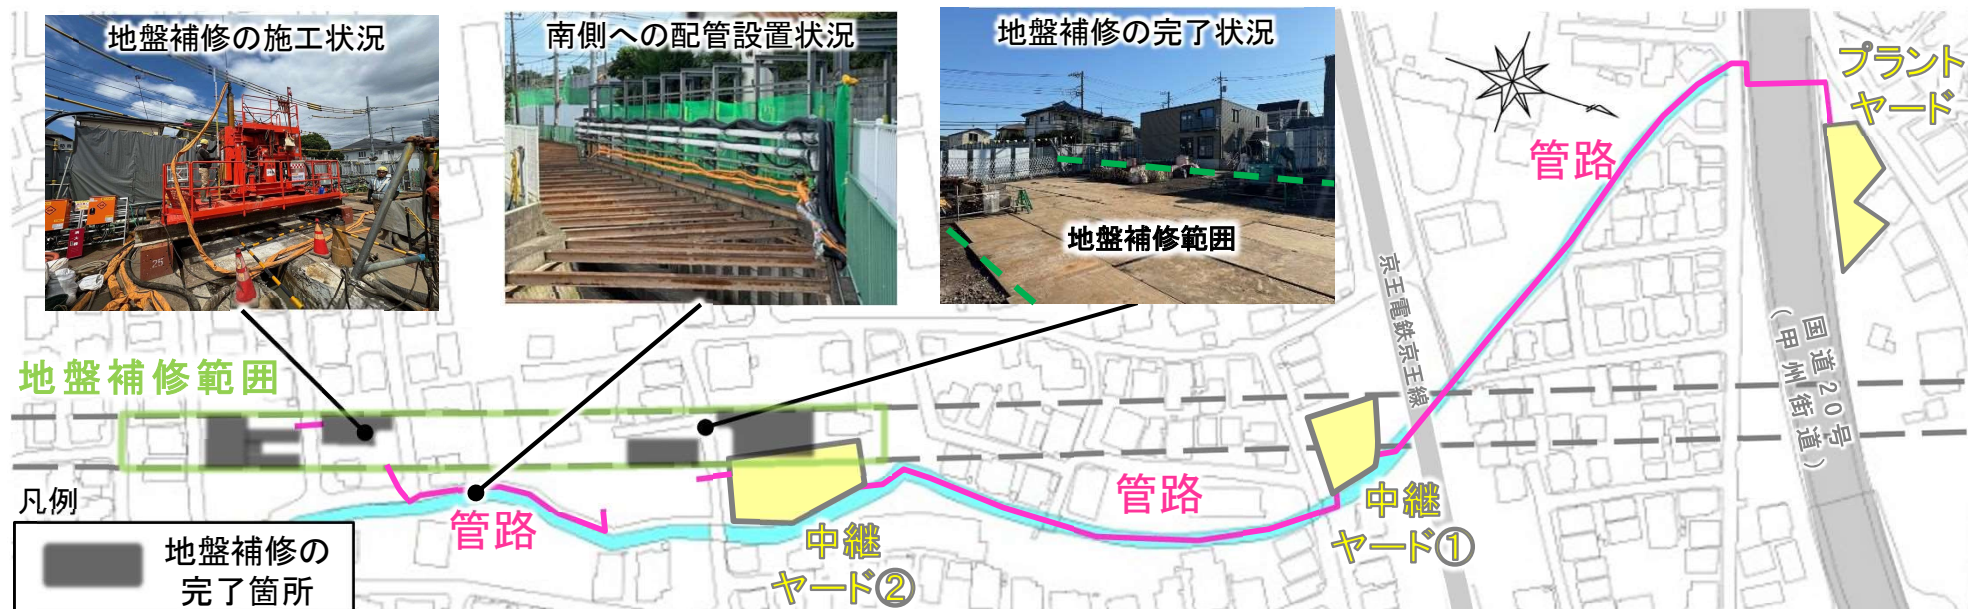
- 令和5年8月から地盤補修に着手し、地盤改良体約220本のうち概ね3割の造成が完了しています。
- 地盤補修範囲の仮移転・買収の対象は約30件で、現在までに21件の家屋解体が完了しています。  
また、資機材ヤードにおいても家屋解体を引き続き行っています。
- 地盤補修後の土地利用については、地盤補修後にお住まいになる皆さま、地盤補修範囲周辺にお住まいの皆さまのご意見をお聞きし、自治体と調整しながら、検討を進めてまいります。

- これまで地盤補修範囲にお住まいの皆さまへ丁寧に説明しながら仮移転・買収等をお願いするとともに、家屋解体や地盤補修について騒音や振動に配慮しながら慎重に進めてきました。
- また、入間川で発生した気泡の調査や、家屋解体の完了箇所から順次施工するために管路や機械の点検・入替作業に時間を要したことなどから、令和4年12月の準備工事着手から概ね2年程度を想定していた地盤補修工事の期間は、1年程度延長となる見込み※です。
- 引き続き丁寧な説明を心掛けながら、安全に細心の注意を払い、責任を持って地盤補修を実施してまいります。

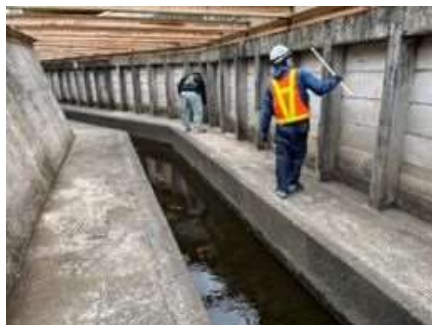
変状調査(点検)

○点検と測量の結果、気泡の発生前後で、造成作業実施箇所周辺や河川管理施設、地表面に特段の変状は確認されませんでした。

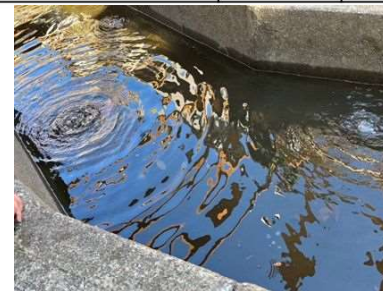
気泡発生状況

- 令和5年11月2日の地盤補修工事の改良体造成作業中に入間川において発生した気泡について、周辺環境への影響を確認するため地盤補修に関する削孔及び造成作業を一時中止し、気体調査等を行いました。
- 気泡が発生した原因や発生した空気が周辺環境へ影響を与えるものではないことを有識者に確認し、令和6年2月5日から地盤補修に関する削孔及び造成作業を再開しています。

○気泡自体の酸素濃度は、基準値を満足しており、大気中の酸素濃度と同程度でした。

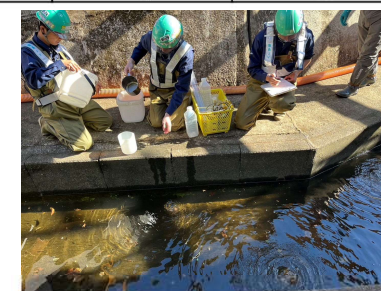
調査実施状況(水質調査)

○河川内の水質調査の測定値は、気泡発生箇所の上流側と下流側を比較しても大きな変化はありませんでした。

○また、有識者へ結果を報告し、発生した気泡が河川の水質に影響を与えていない事を確認しています。

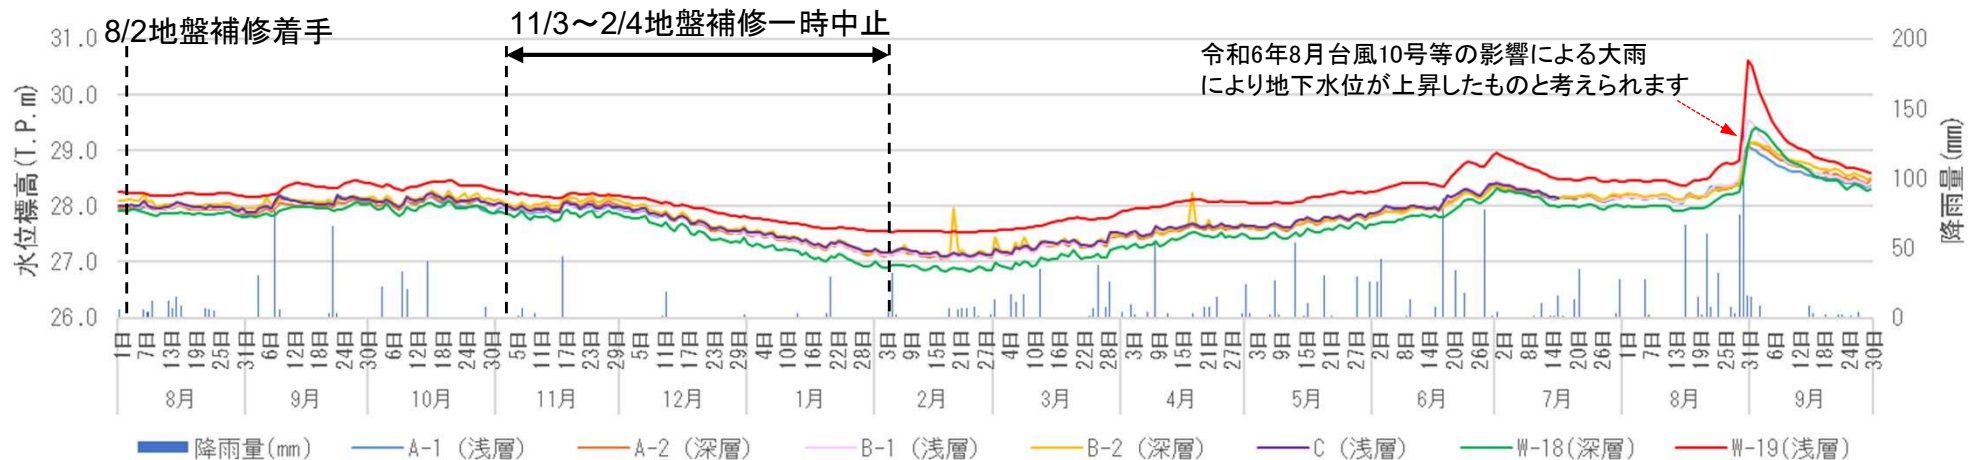
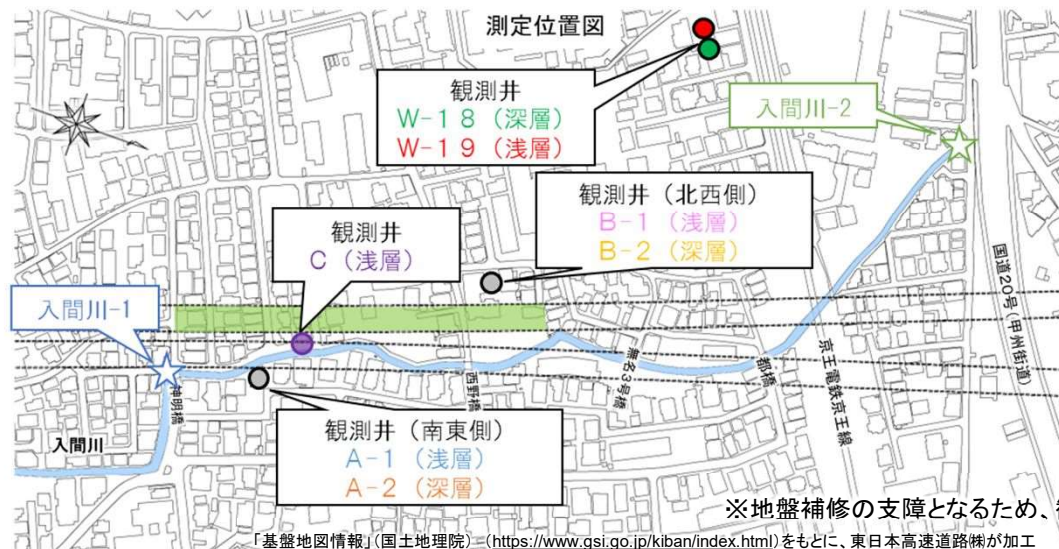
- 地盤補修による地下水への影響を確認するため、1回/日地下水位のモニタリングを実施しています。
- 地盤補修範囲近傍の地下水位は、造成作業中の一時的な変動を除き、周辺の地下水位(W-18(深層)及びW-19(浅層))と同じ傾向であるため、地盤補修は地下水位へ影響を与えていないものと考えられます。
- 観測井B-2の地下水位は、令和6年2月20日及び令和6年4月18日に近傍で造成作業を行った際に一時的に上昇したのと考えられますが、翌日には元の水位に戻っています。

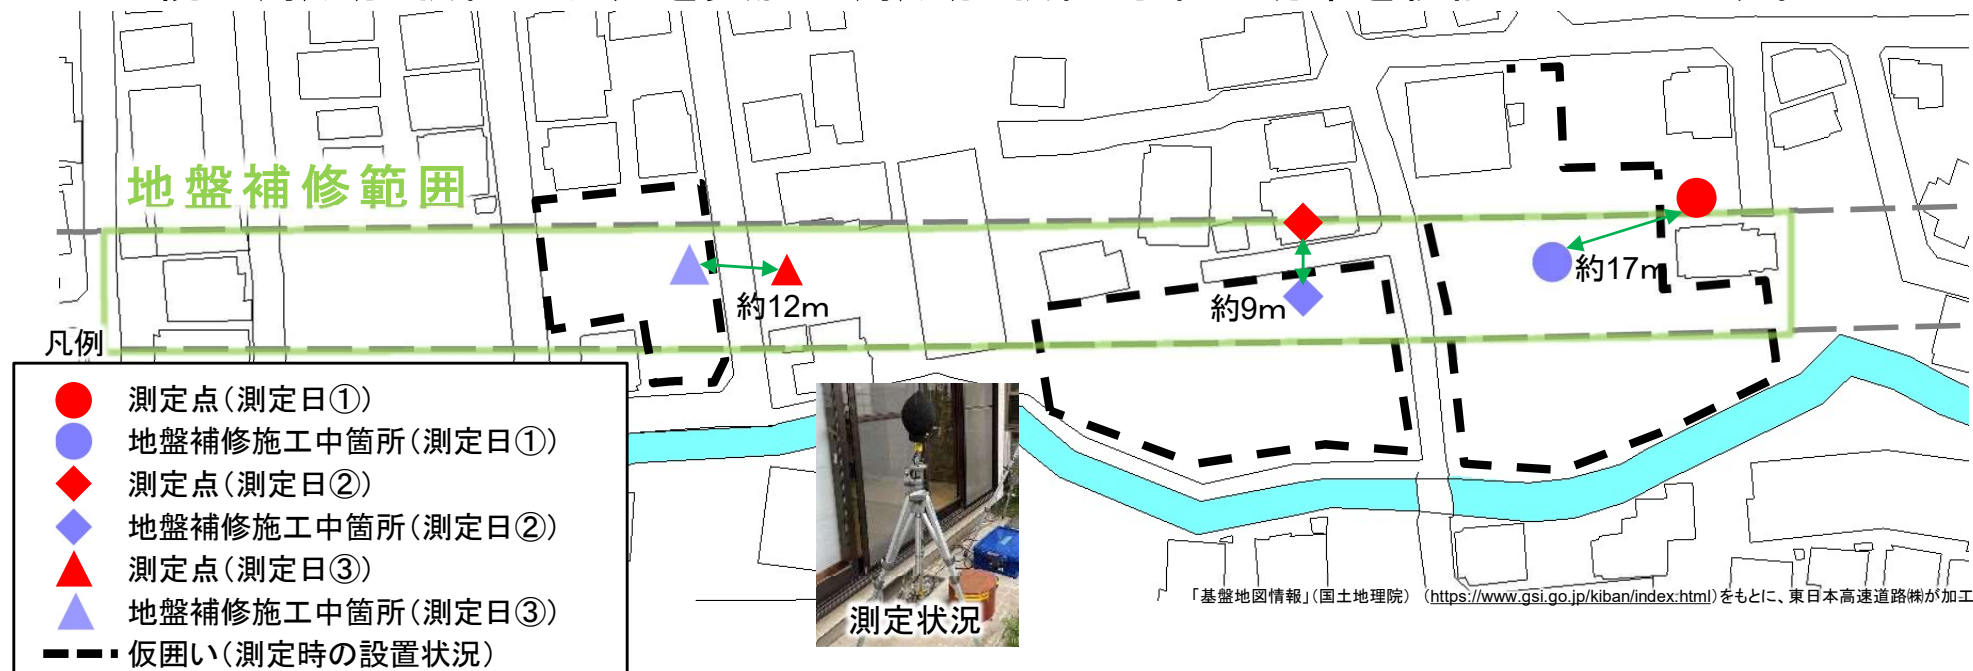
- 地盤補修施工中の振動・騒音レベルについて、測定を実施しました。
- 測定日の削孔・造成時の振動・騒音レベルについては、振動レベル $L_{10}$ が44～51dB、騒音レベル $LA_5$ が59～64dBであることを確認しました。
- 引き続き、振動・騒音の測定を実施し、振動・騒音対策の効果を検証していきます。
