東京外かく環状道路(関越～東名)
地盤補修の施工状況・中央JCT付近及びシールドトンネル工事の
状況等をお知らせするオープンハウスの資料

【地盤補修の施工状況】

令和6年12月20日～21日

東日本高速道路(株) 関東支社 東京外環工事事務所
国土交通省 関東地方整備局 東京外かく環状国道事務所
中日本高速道路(株) 東京支社 東京工事事務所

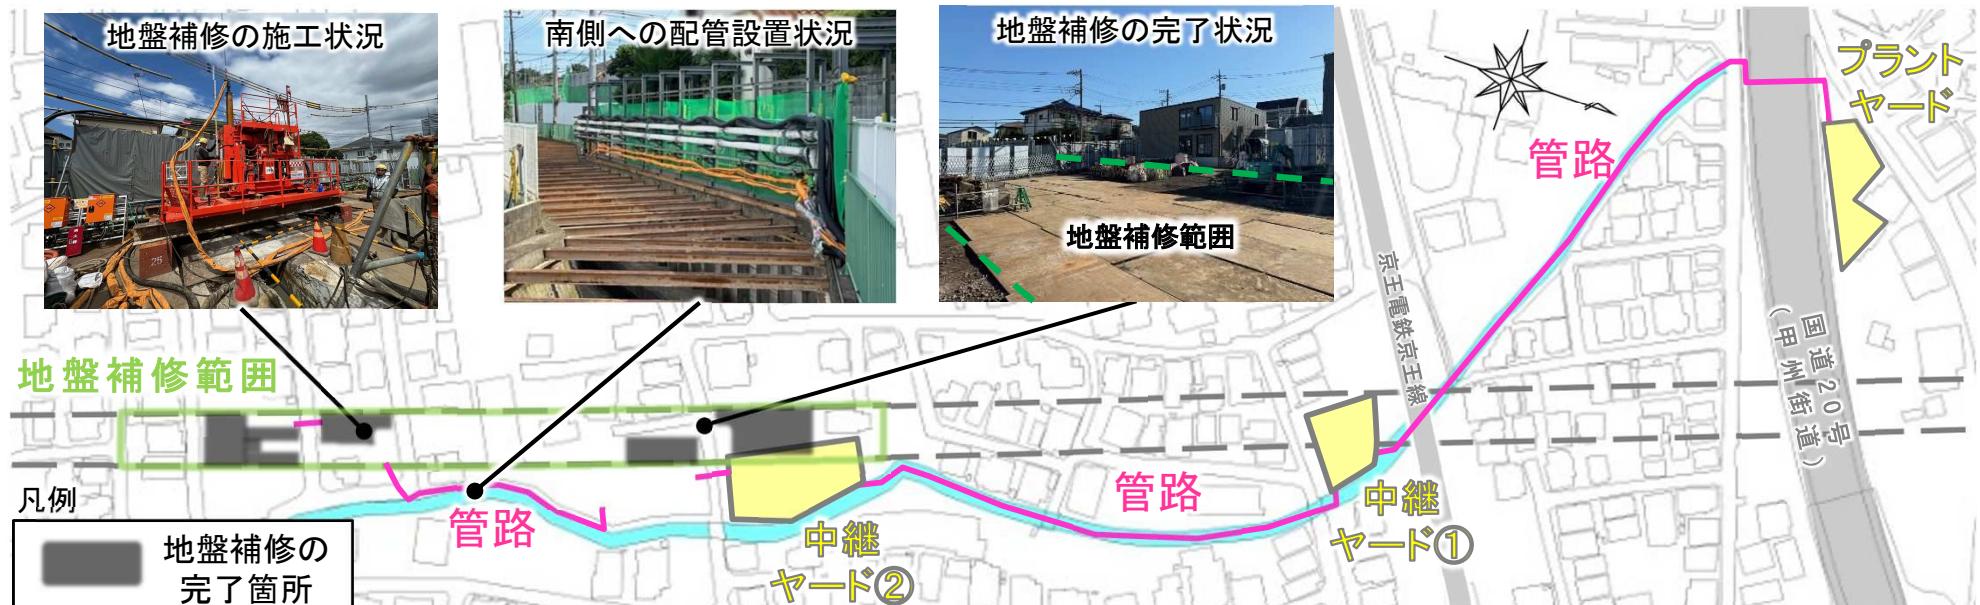
- 令和5年8月から地盤補修に着手し、地盤改良体約220本のうち概ね3割の造成が完了しています。
- 地盤補修範囲の仮移転・買取の対象は約30件で、現在までに21件の家屋解体が完了しています。
また、資機材ヤードにおいても家屋解体を引き続き行っています。
- 地盤補修後の土地利用については、地盤補修後にお住まいになる皆さん、地盤補修範囲周辺にお住まいの皆さんのご意見をお聞きし、自治体と調整しながら、検討を進めてまいります。

- これまで地盤補修範囲にお住まいの皆さんへ丁寧に説明しながら仮移転・買取等をお願いするとともに、家屋解体や地盤補修について騒音や振動に配慮しながら慎重に進めてきました。
- また、入間川で発生した気泡の調査や、家屋解体の完了箇所から順次施工するために管路や機械の点検・入替作業に時間を要したことなどから、令和4年12月の準備工事着手から概ね2年程度を想定していた地盤補修工事の期間は、1年程度延長となる見込み※です。
- 引き続き丁寧な説明を心掛けながら、安全に細心の注意を払い、責任を持って地盤補修を実施してまいります。

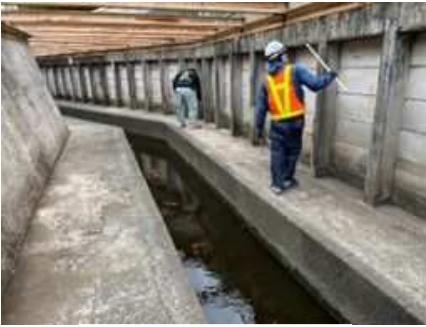
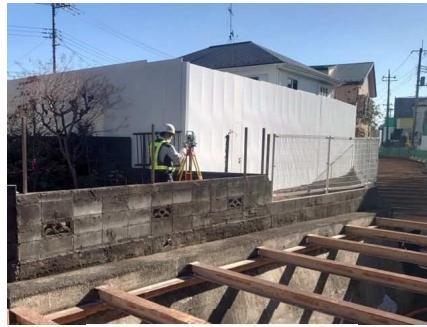
変状調査	气体調査																	
<p>○点検と測量の結果、気泡の発生前後で、造成作業実施箇所周辺や河川管理施設、地表面に特段の変状は確認されませんでした。</p>

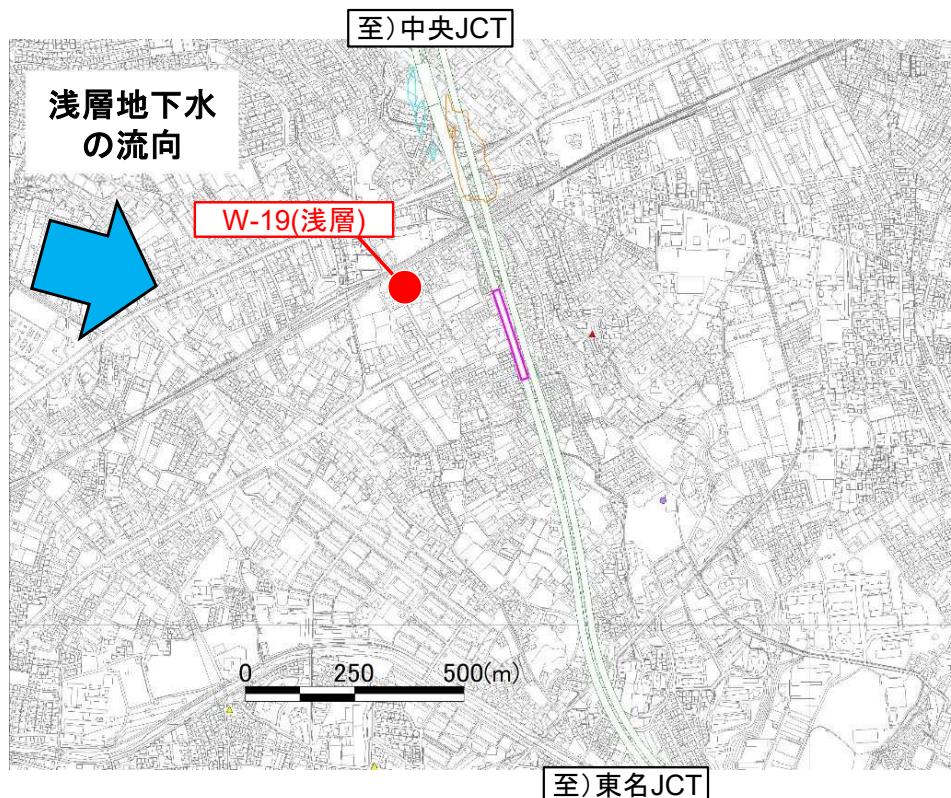
浅層地下水

・浅層地下水位の変動量は10cm未満と予測しています ※1
※1：浅層地下水位の低下・上昇ともに10cm未満のため変動量が表示されません。

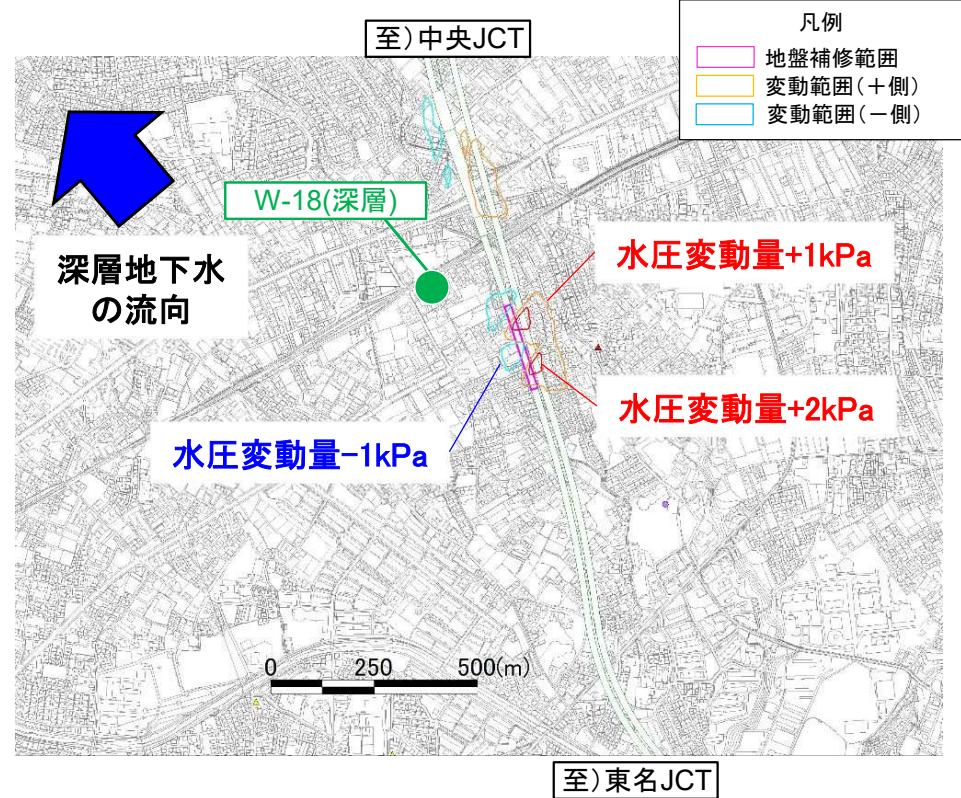
深層地下水

・深層地下水位の変動量は20cm程度と予測しています ※2
※2：解析で得られた水圧変動量を、水位変動量に換算したもの。
(1kPaは水位変動量に換算すると概ね10cm程度に相当します)

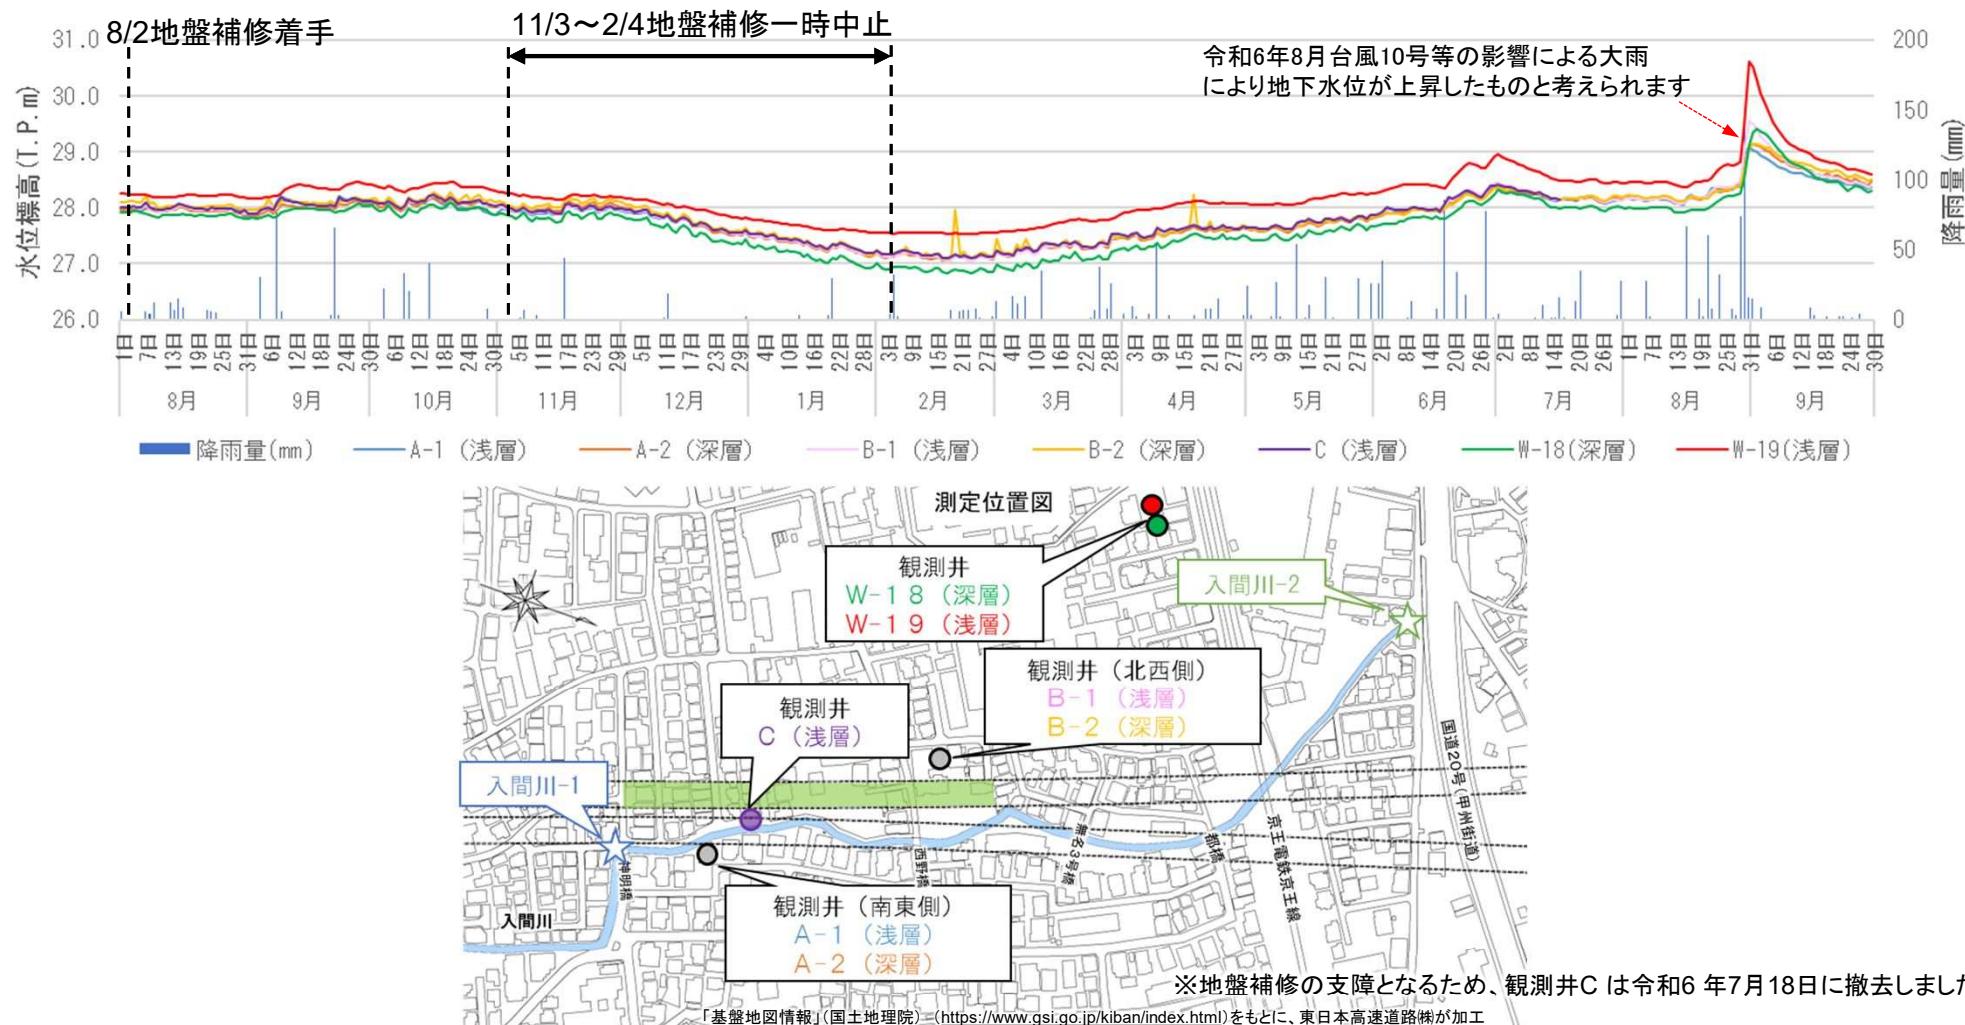
地下水モニタリング結果(地下水位)

- 地盤補修による地下水への影響を確認するため、1回/日地下水位のモニタリングを実施しています。
- 地盤補修範囲近傍の地下水位は、造成作業中の一時的な変動を除き、周辺の地下水位(W-18(深層)及びW-19(浅層))と同じ傾向であるため、地盤補修は地下水位へ影響を与えていないものと考えられます。
- 観測井B-2の地下水位は、令和6年2月20日及び令和6年4月18日に近傍で造成作業を行った際に一時的に上昇したものと考えられますが、翌日には元の水位に戻っています。

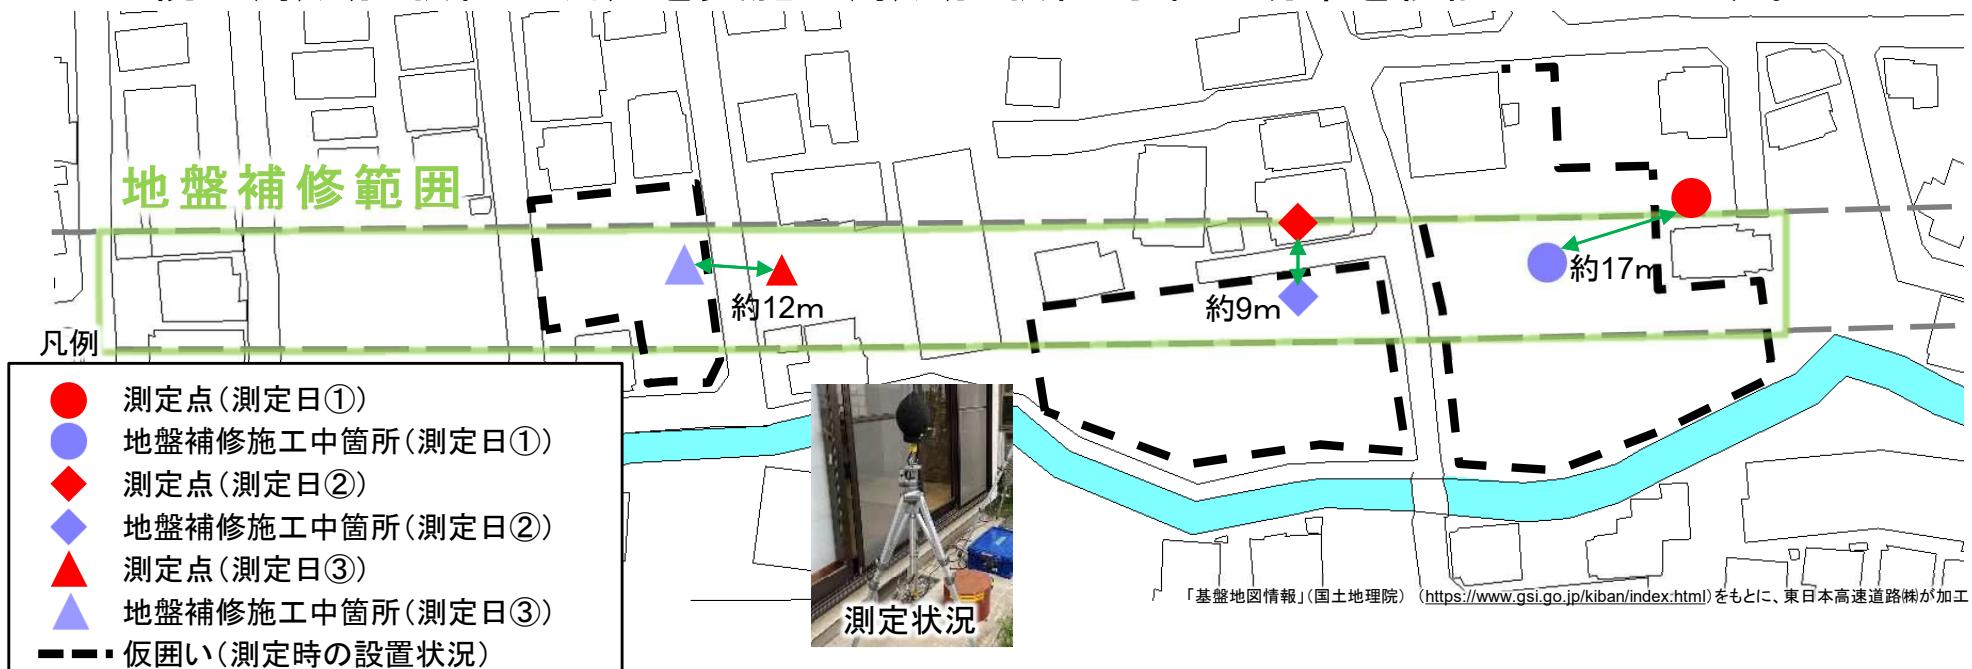
振動・騒音の測定結果

- 地盤補修施工中の振動・騒音レベルについて、測定を実施しました。
- 測定日の削孔・造成時の振動・騒音レベルについては、振動レベル L_{10} が44～51dB、騒音レベル L_{A5} が59～64dBであることを確認しました。
- 引き続き、振動・騒音の測定を実施し、振動・騒音対策の効果を検証していきます。
