調布市域(入間川東側エリア)における追加調査結果

令和3年12月

東日本高速道路株式会社

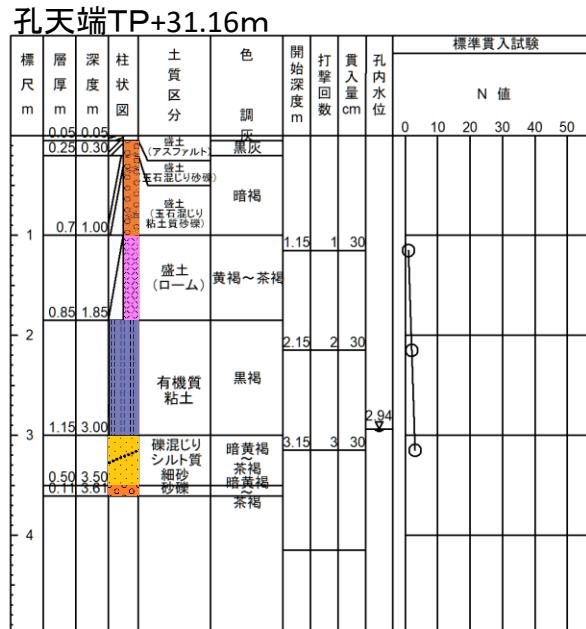
A地点 A-1

<A地点>

○表層地盤のN値は、1~3

○砂礫層はGL-3.50mで確認されました。(武藏野礫層天端レベルTP+27.66m)

※GL-1.25mまでは、ガラが多く混在

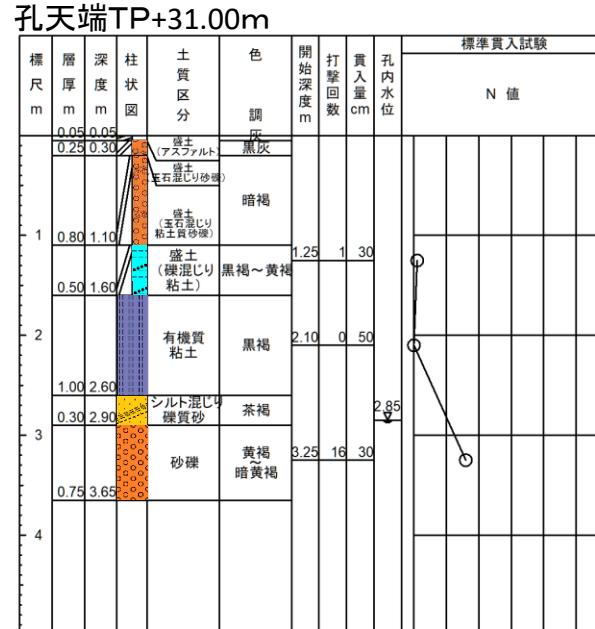
B地点 B-1

<B地点>

○表層地盤のN値は、0~1

○砂礫層はGL-2.90mで確認されました。(武藏野礫層天端レベルTP+28.10m)

※GL-1.6mまでは、ガラが多く混在

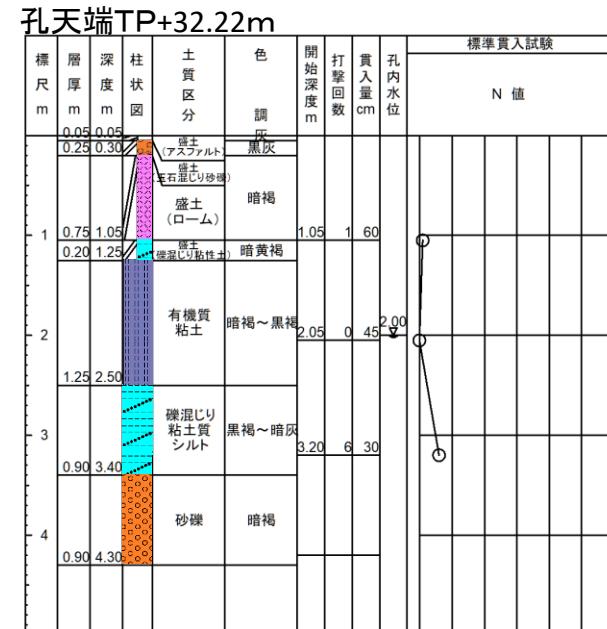
C地点(比較対象) C-1

<C地点(比較対象)>

○表層地盤のN値は、0~6

○砂礫層はGL-3.40mで確認されました。(武藏野礫層天端レベルTP+28.82m)

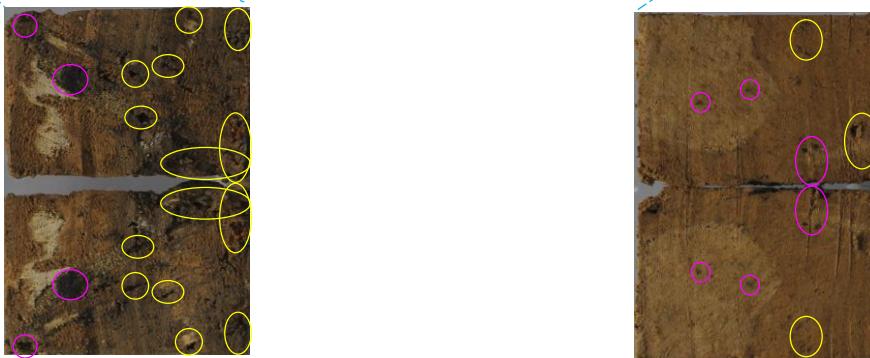
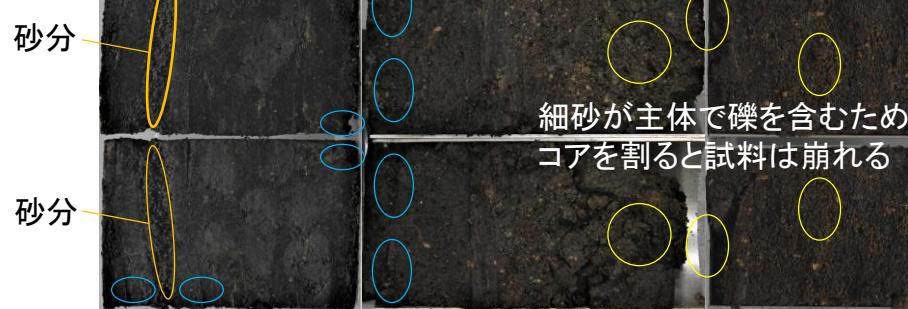
○ボーリングコアを半割にした結果、内部に腐植物と礫石が混入している部分が確認された以外に、特異な空隙は確認されませんでした。

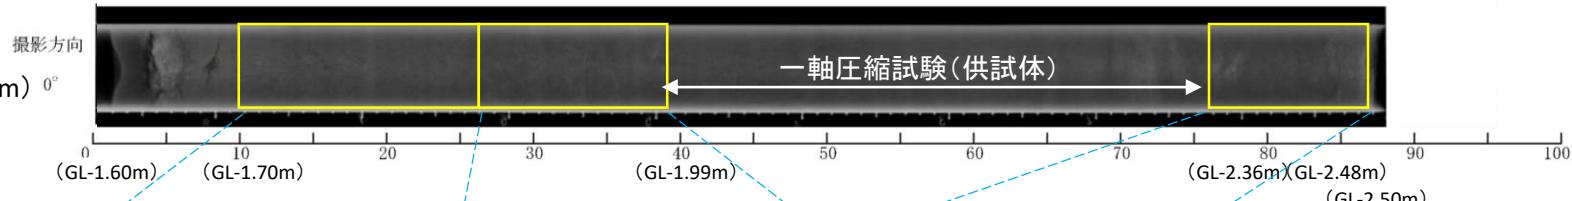
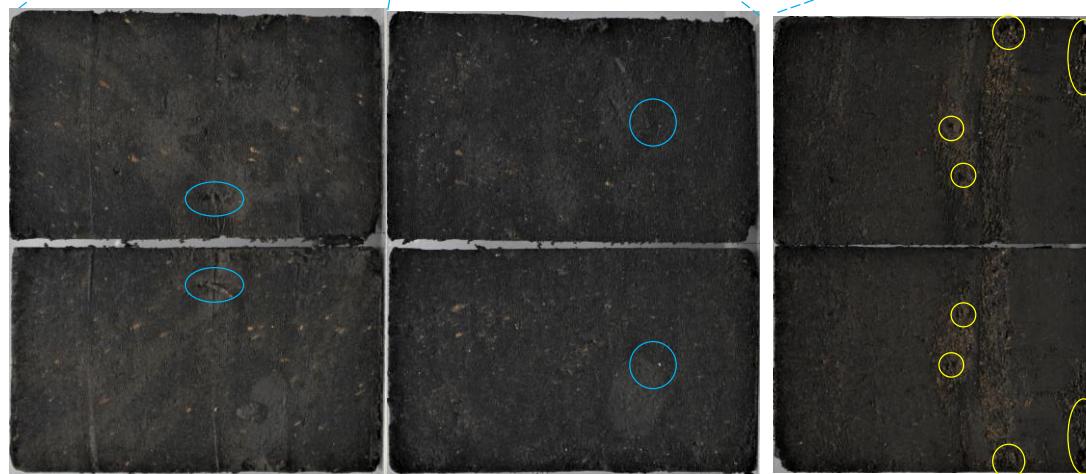
○ボーリングコアを半割にした結果、内部に腐植物と礫石が混入している部分が確認された以外に、特異な空隙は確認されませんでした。

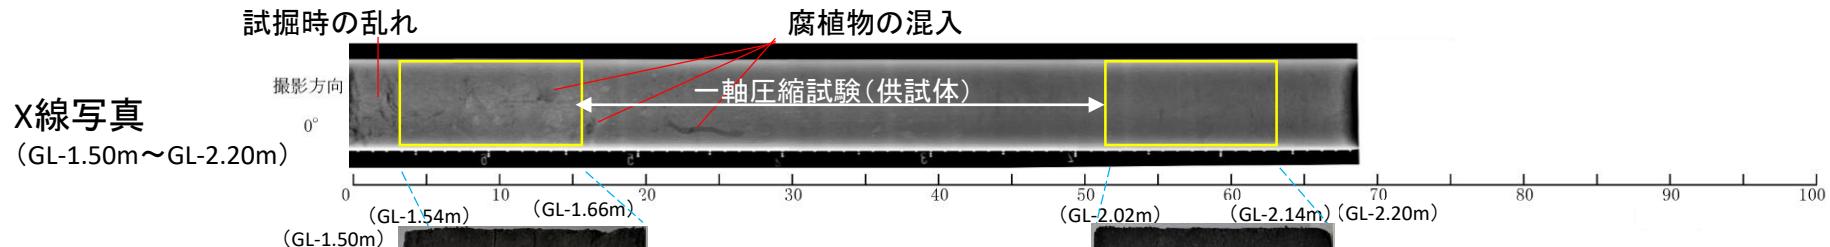
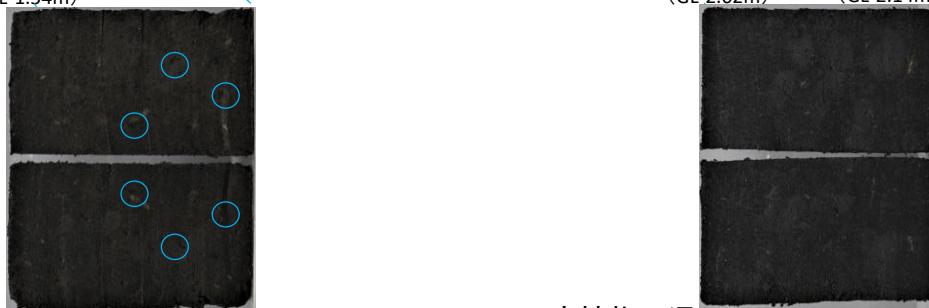
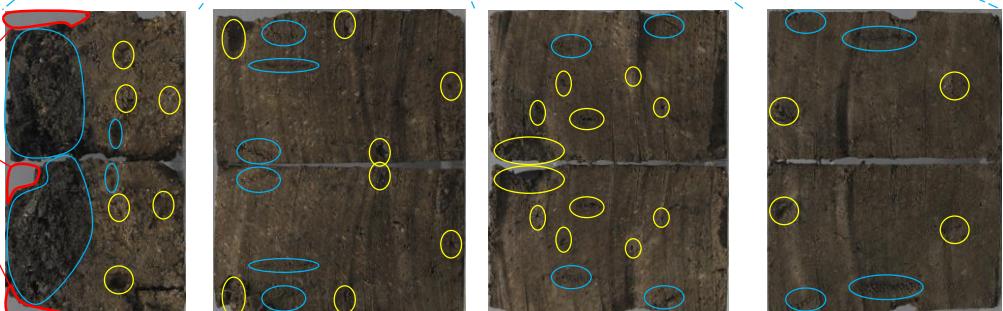
○ボーリングコアを半割にした結果、内部に腐植物と礫石が混入している部分が確認された以外に、特異な空隙は確認されませんでした。

コア試料の乱れ

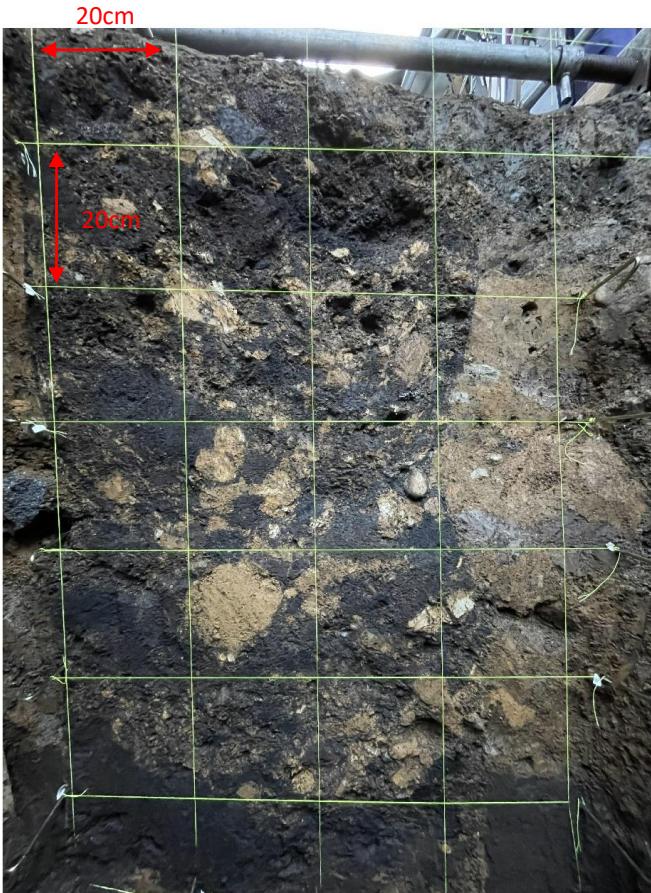
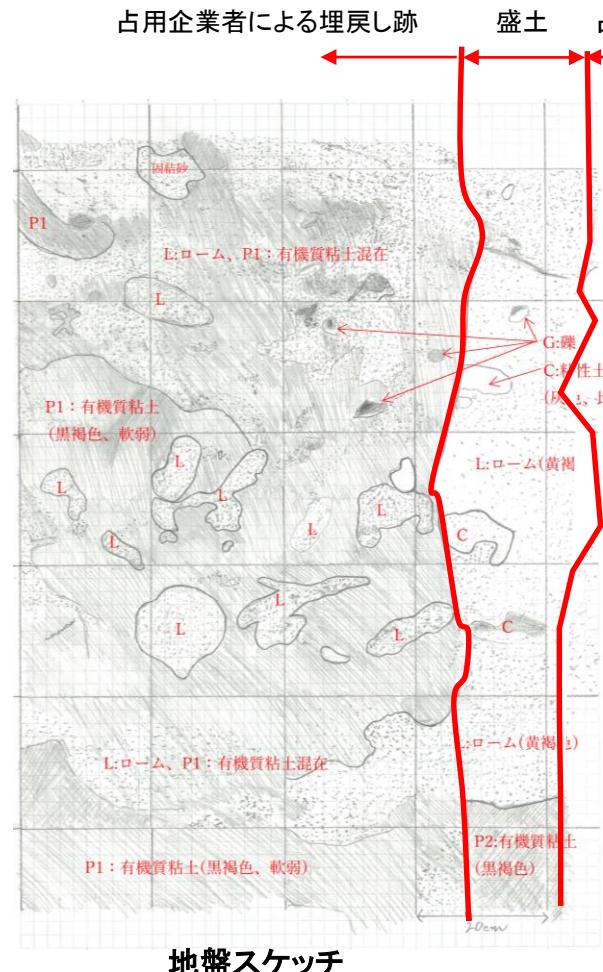
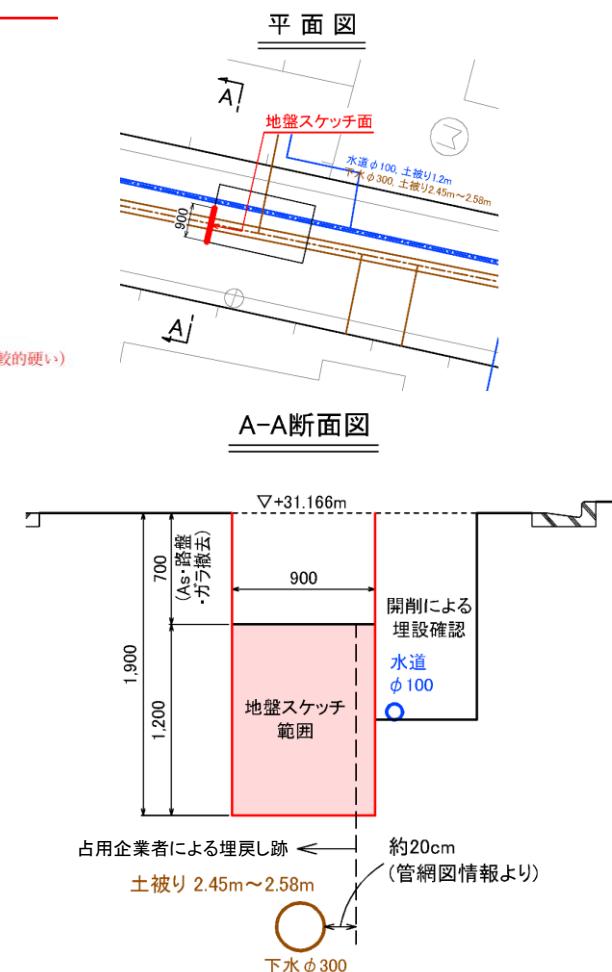
- 有機質粘土やロームなどが混在した盛土と占用企業者による埋戻し跡が確認されています。
- 開削調査の掘削側面を削り取り、目視および触手観察した結果、特異な空隙や空洞は確認されておりません。

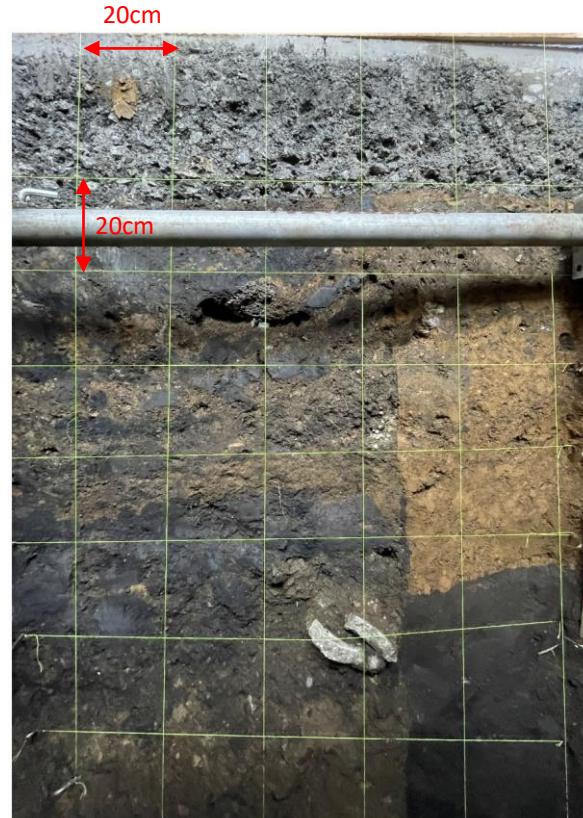
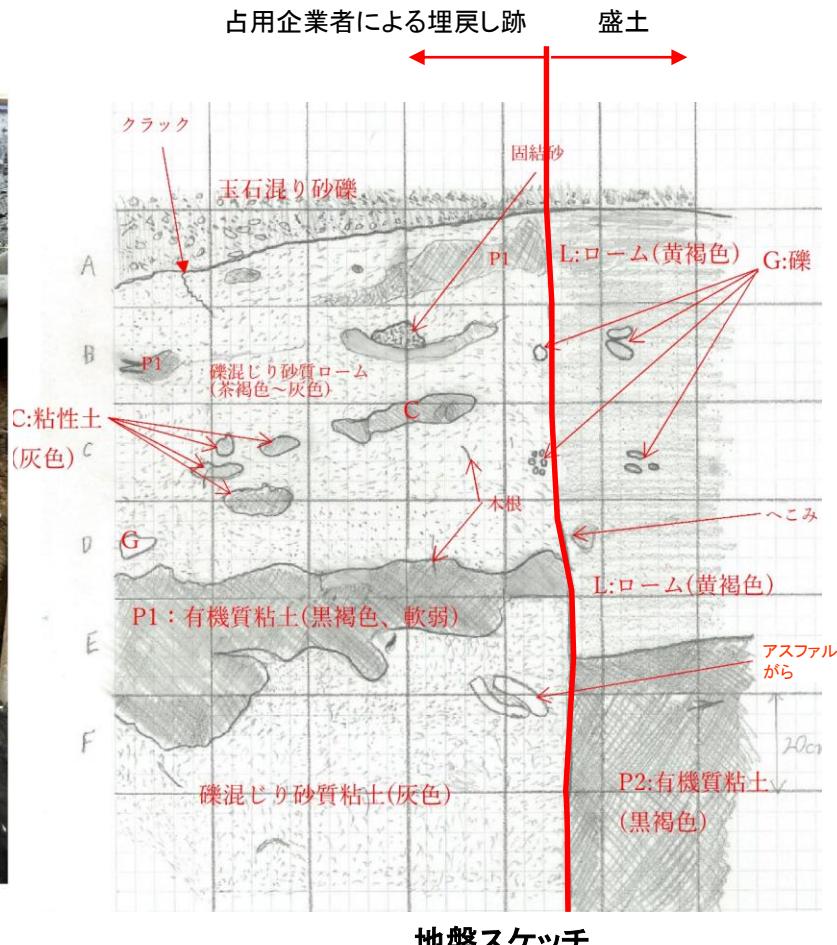
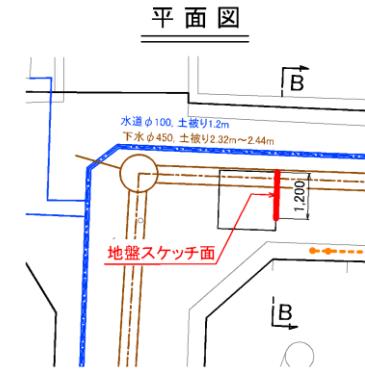
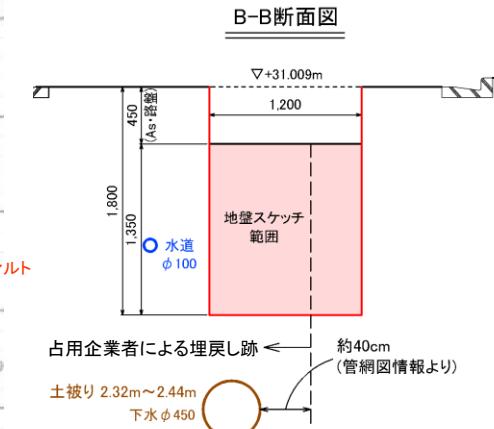
- 有機質粘土やロームなどが混在した盛土と占用企業者による埋戻し跡が確認されています。
- 開削調査の掘削側面を削り取り、目視および触手観察した結果、特異な空隙や空洞は確認されておりません。

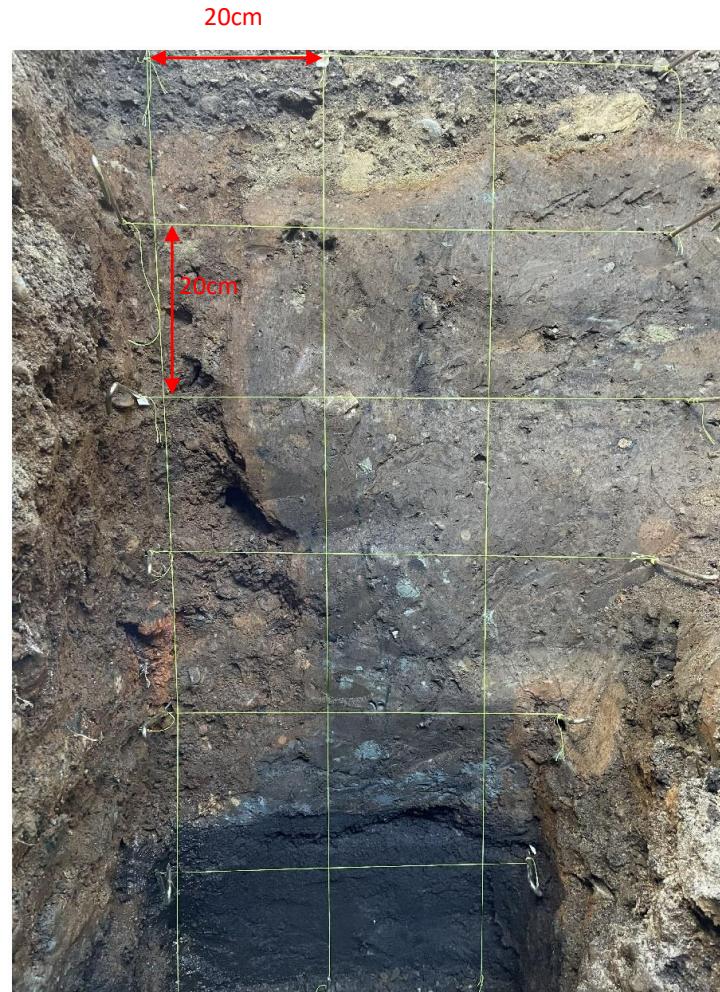
- 有機質粘土やロームなどが混在した盛土と占用企業者による埋戻し跡が確認されています。
 - 開削調査の掘削側面を削り取り、目視および触手観察した結果、特異な空隙や空洞は確認されておりません。

占用企業者による埋戻し跡

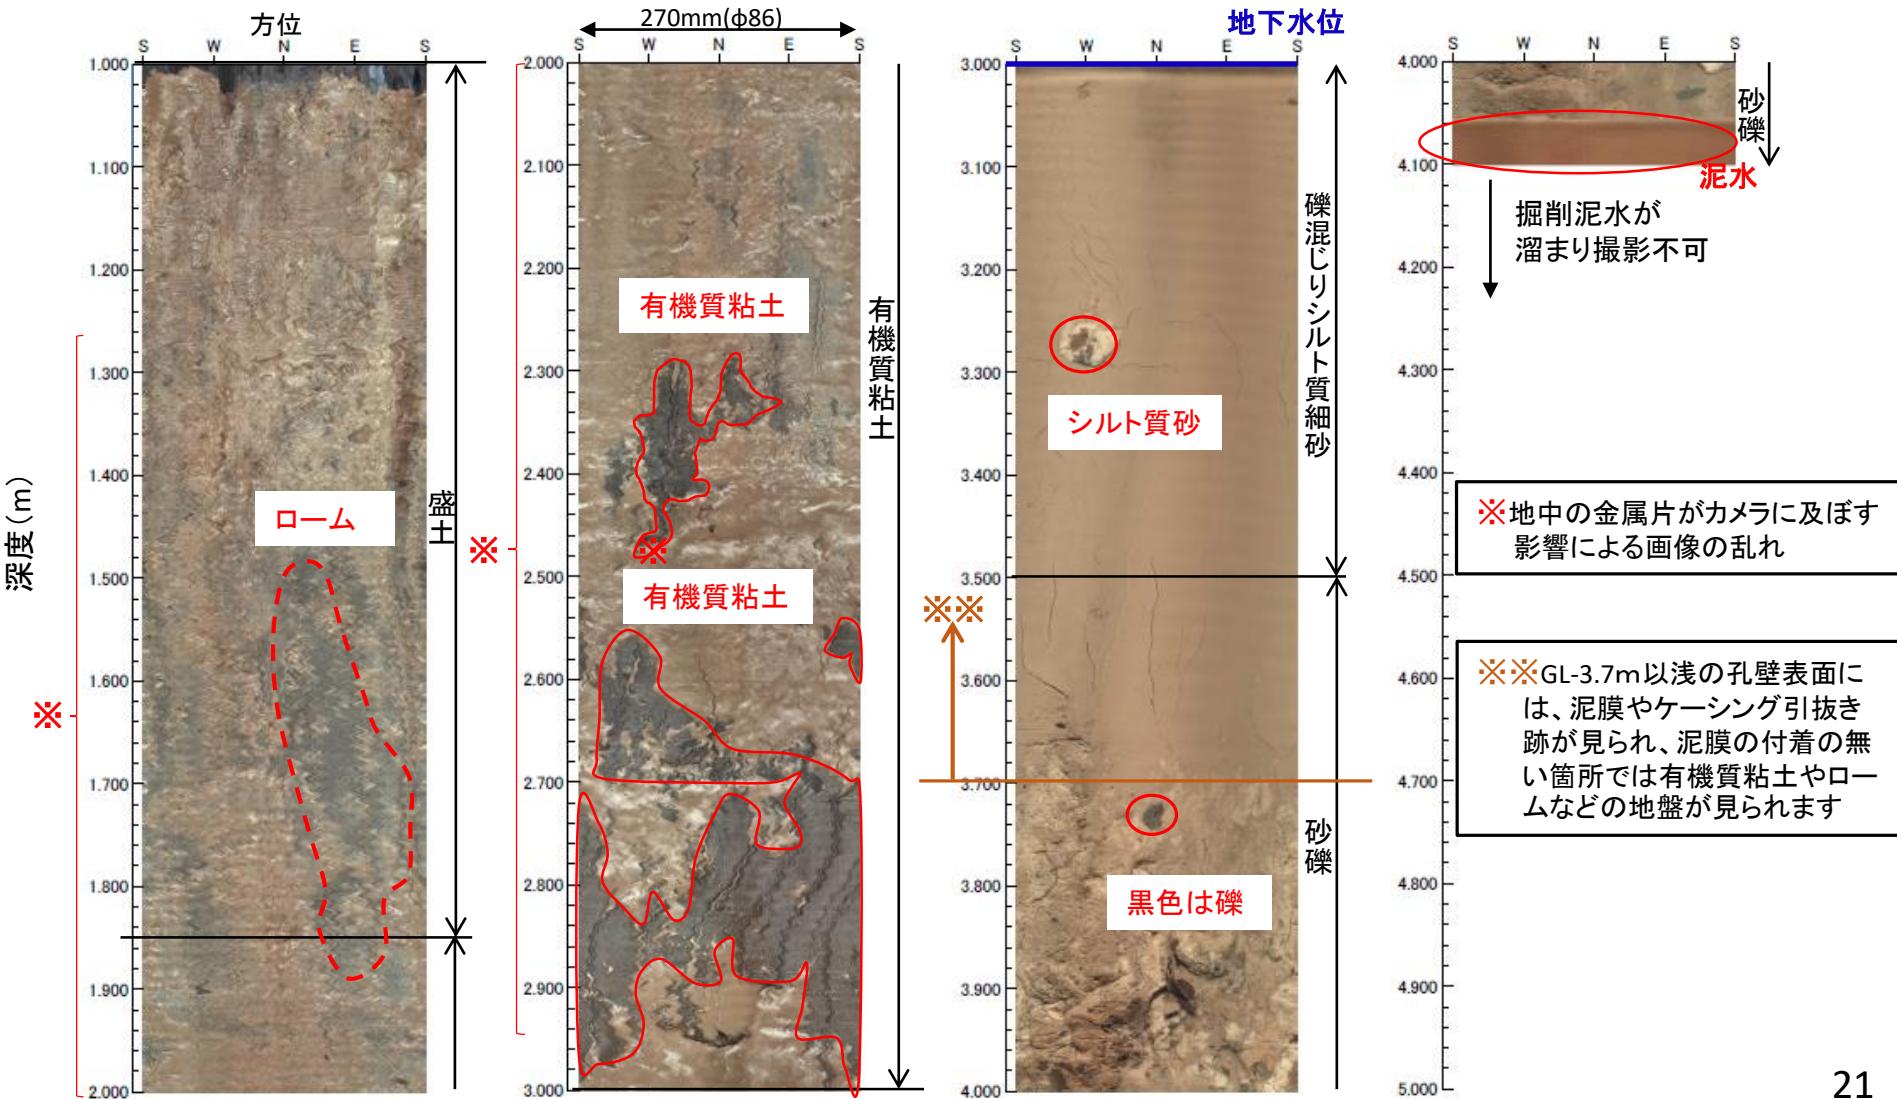
- 不攪乱試料採取後、ボーリング孔壁のボアホールカメラ撮影を実施した結果、空洞は確認されませんでした。
- 深度3.7mより上部は、ケーシングパイプの引抜きにより孔壁に泥膜が付着したため、特異な空隙の存在の有無を確認できませんでした。

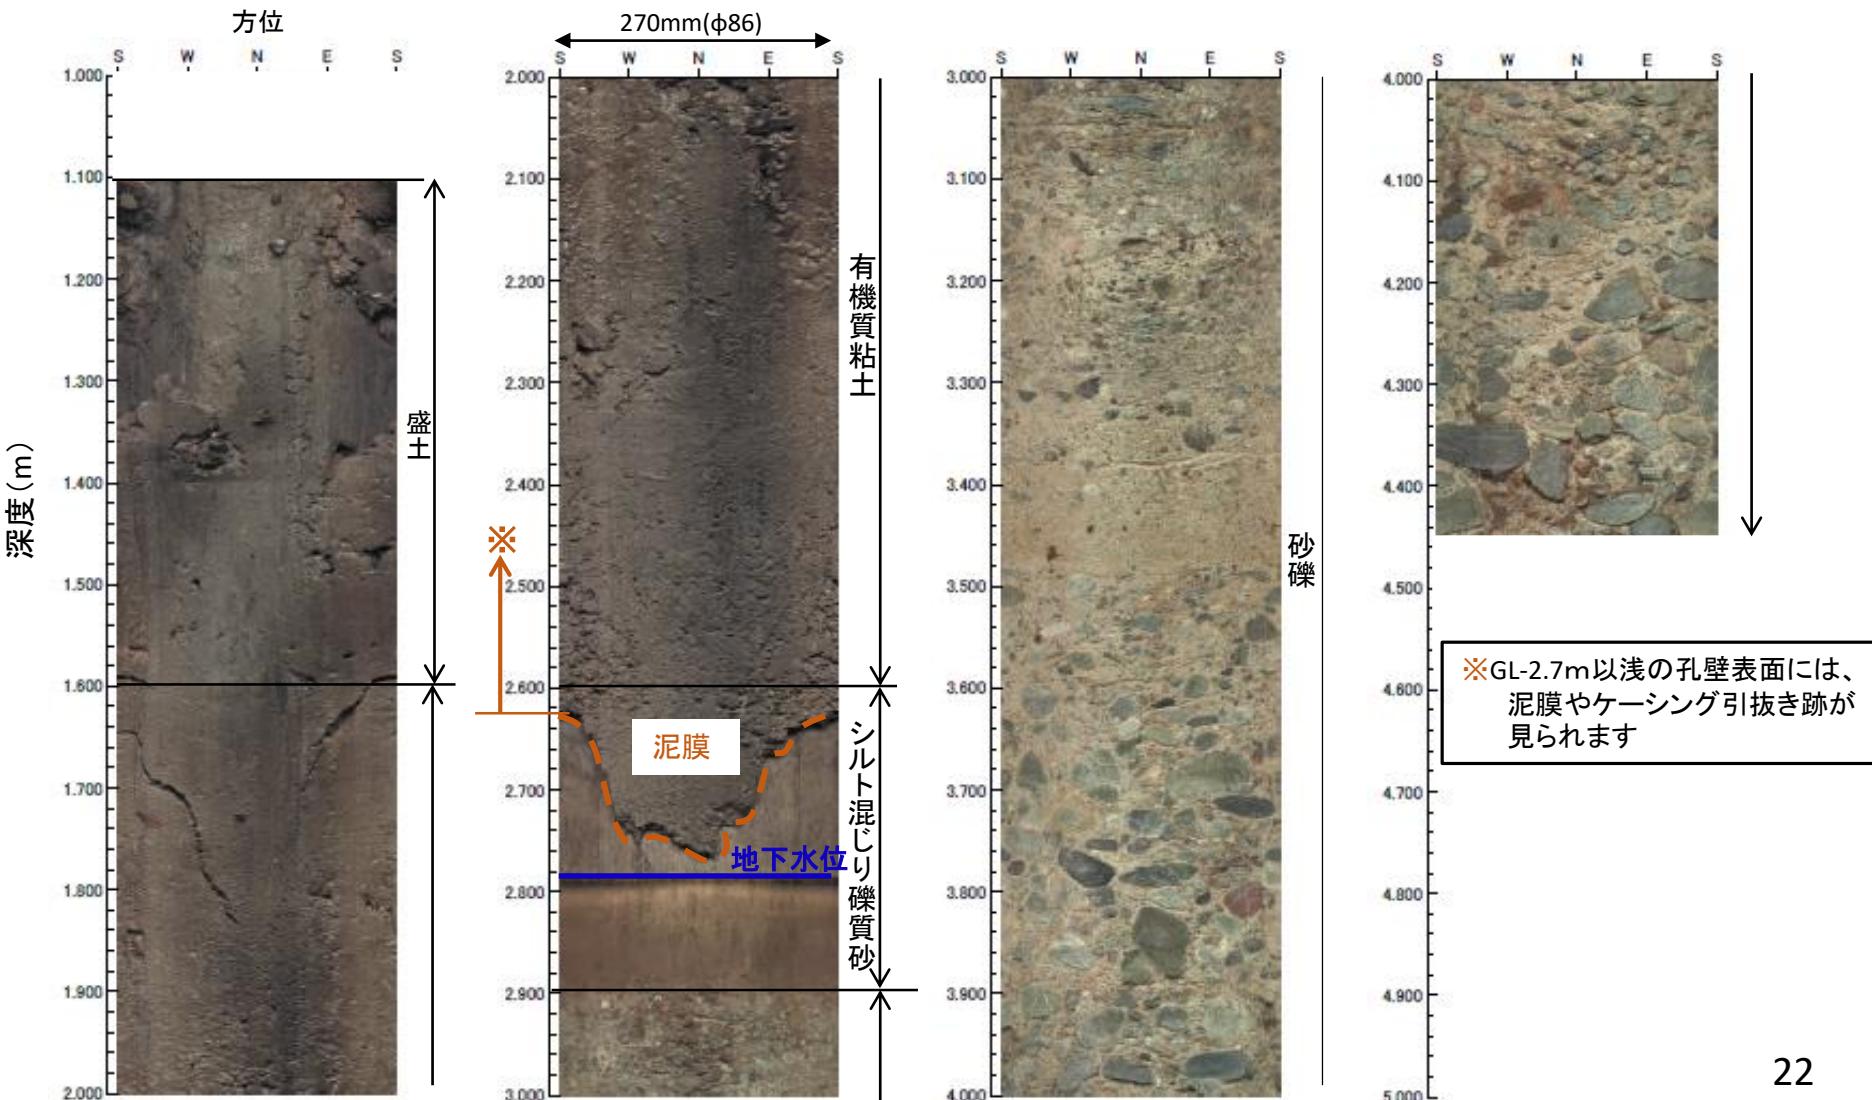
- 不攪乱試料採取後、ボーリング孔壁のボアホールカメラ撮影を実施した結果、空洞は確認されませんでした。
- 深度2.7mより上部は、ケーシングパイプの引抜きにより孔壁に泥膜が付着したため、特異な空隙の存在の有無を確認できませんでした。

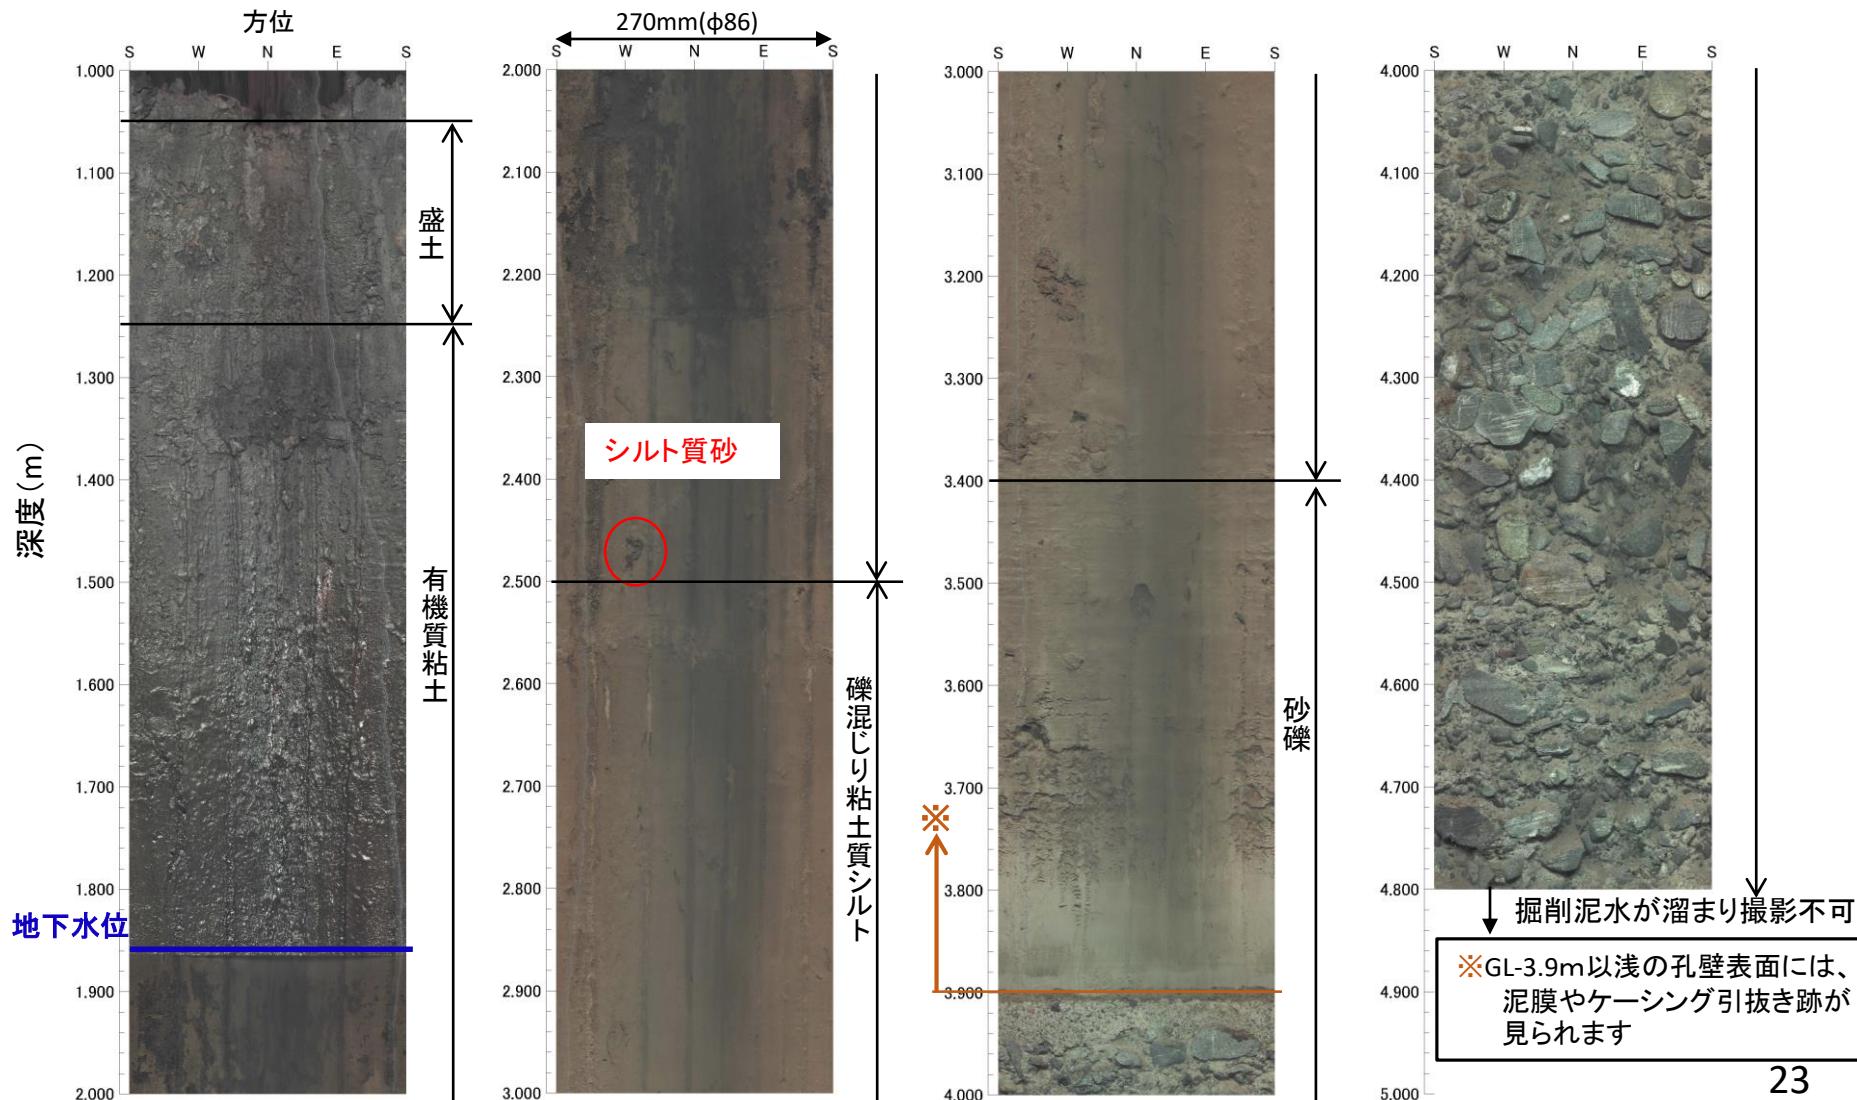
- 不攪乱試料採取後、ボーリング孔壁のボアホールカメラ撮影を実施した結果、空洞は確認されませんでした。
- 深度3.9mより上部は、ケーシングパイプの引抜きにより孔壁に泥膜が付着したため、特異な空隙の存在の有無を確認できませんでした。

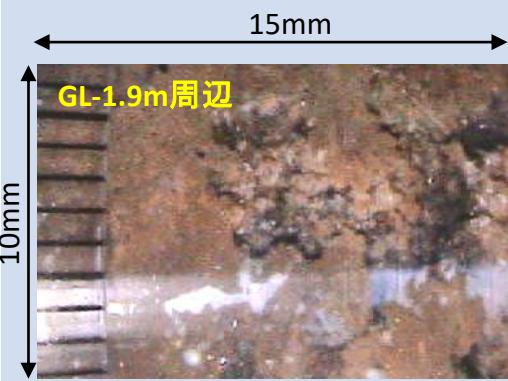
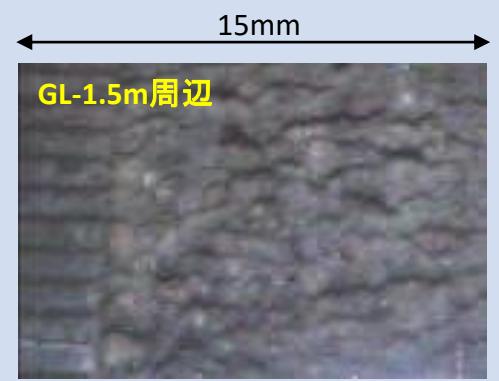
○ビデオ付きコーン貫入試験により、孔壁を撮影した結果、数ミリの特異な空隙のように見える「孔壁の乱れ」が確認されました。これは、貫入による孔の押し拡げに伴う引きずり跡と考えられます。室内試験でも同様に再現されました。

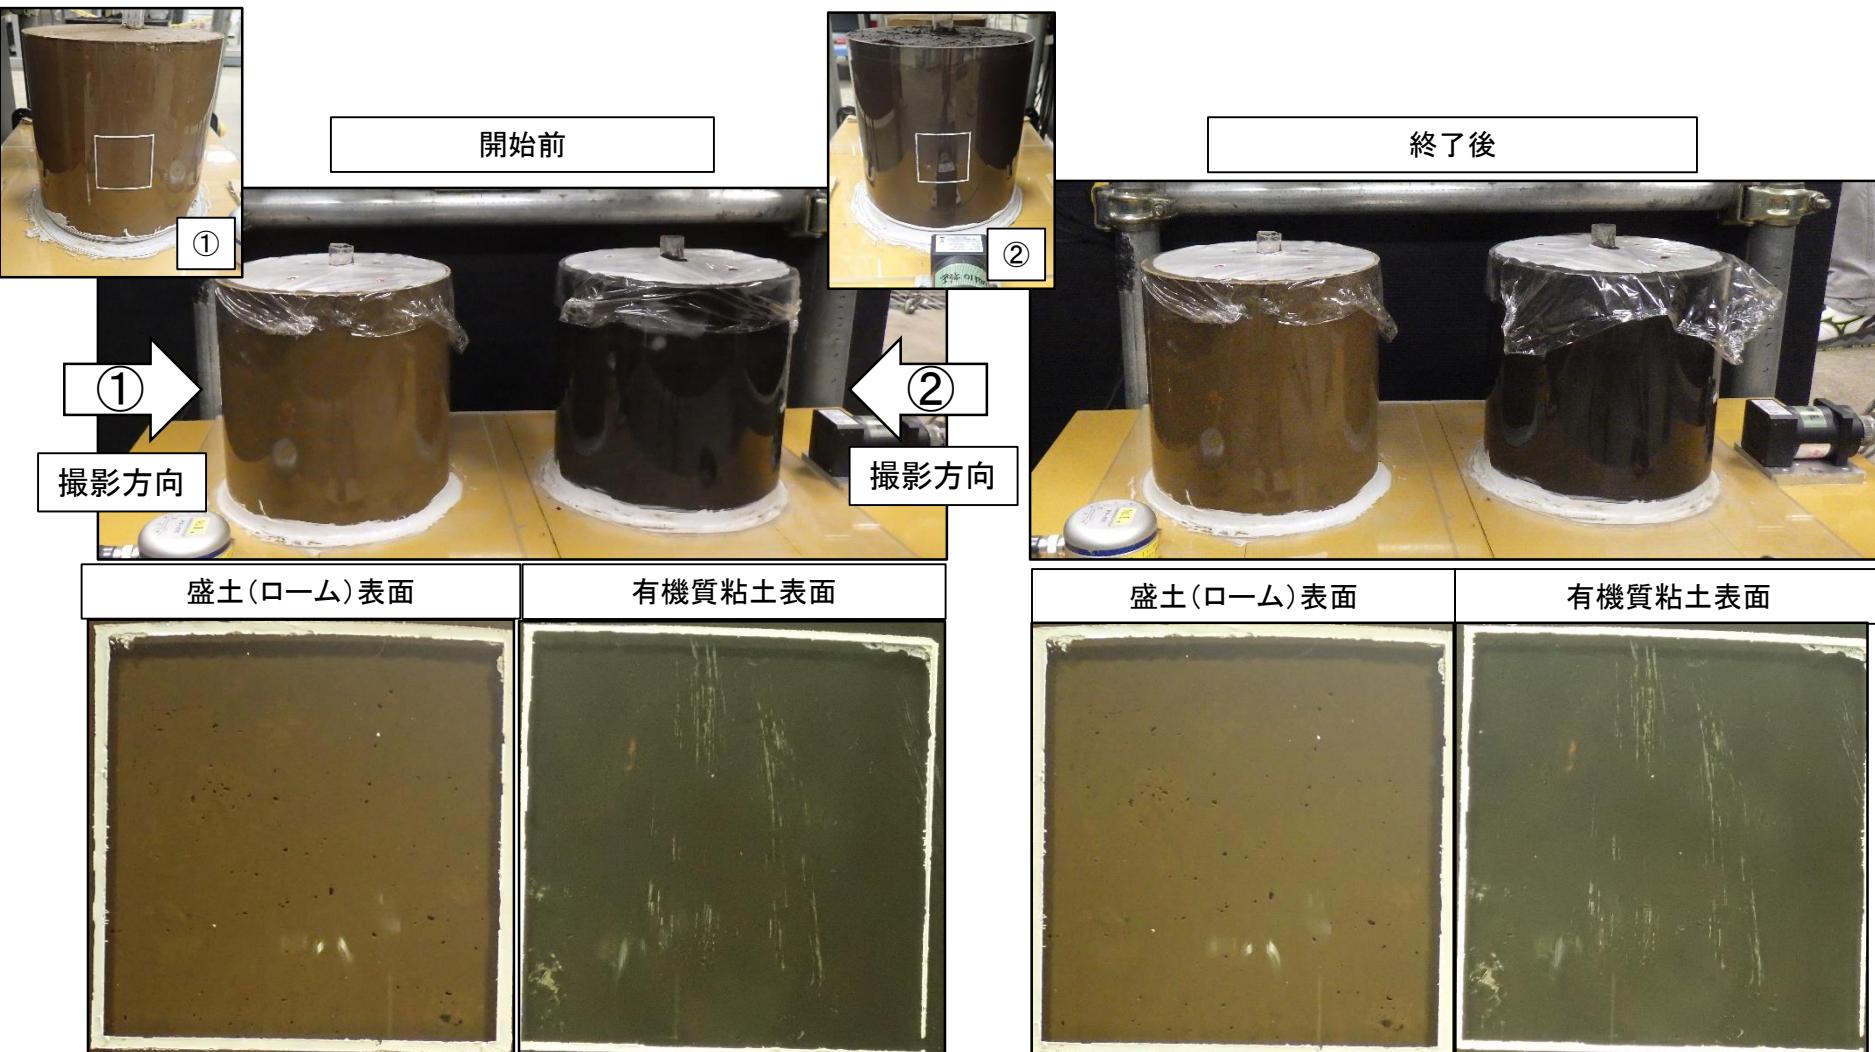
○振動実験の結果、地盤変状や空隙の生成は確認されませんでした。

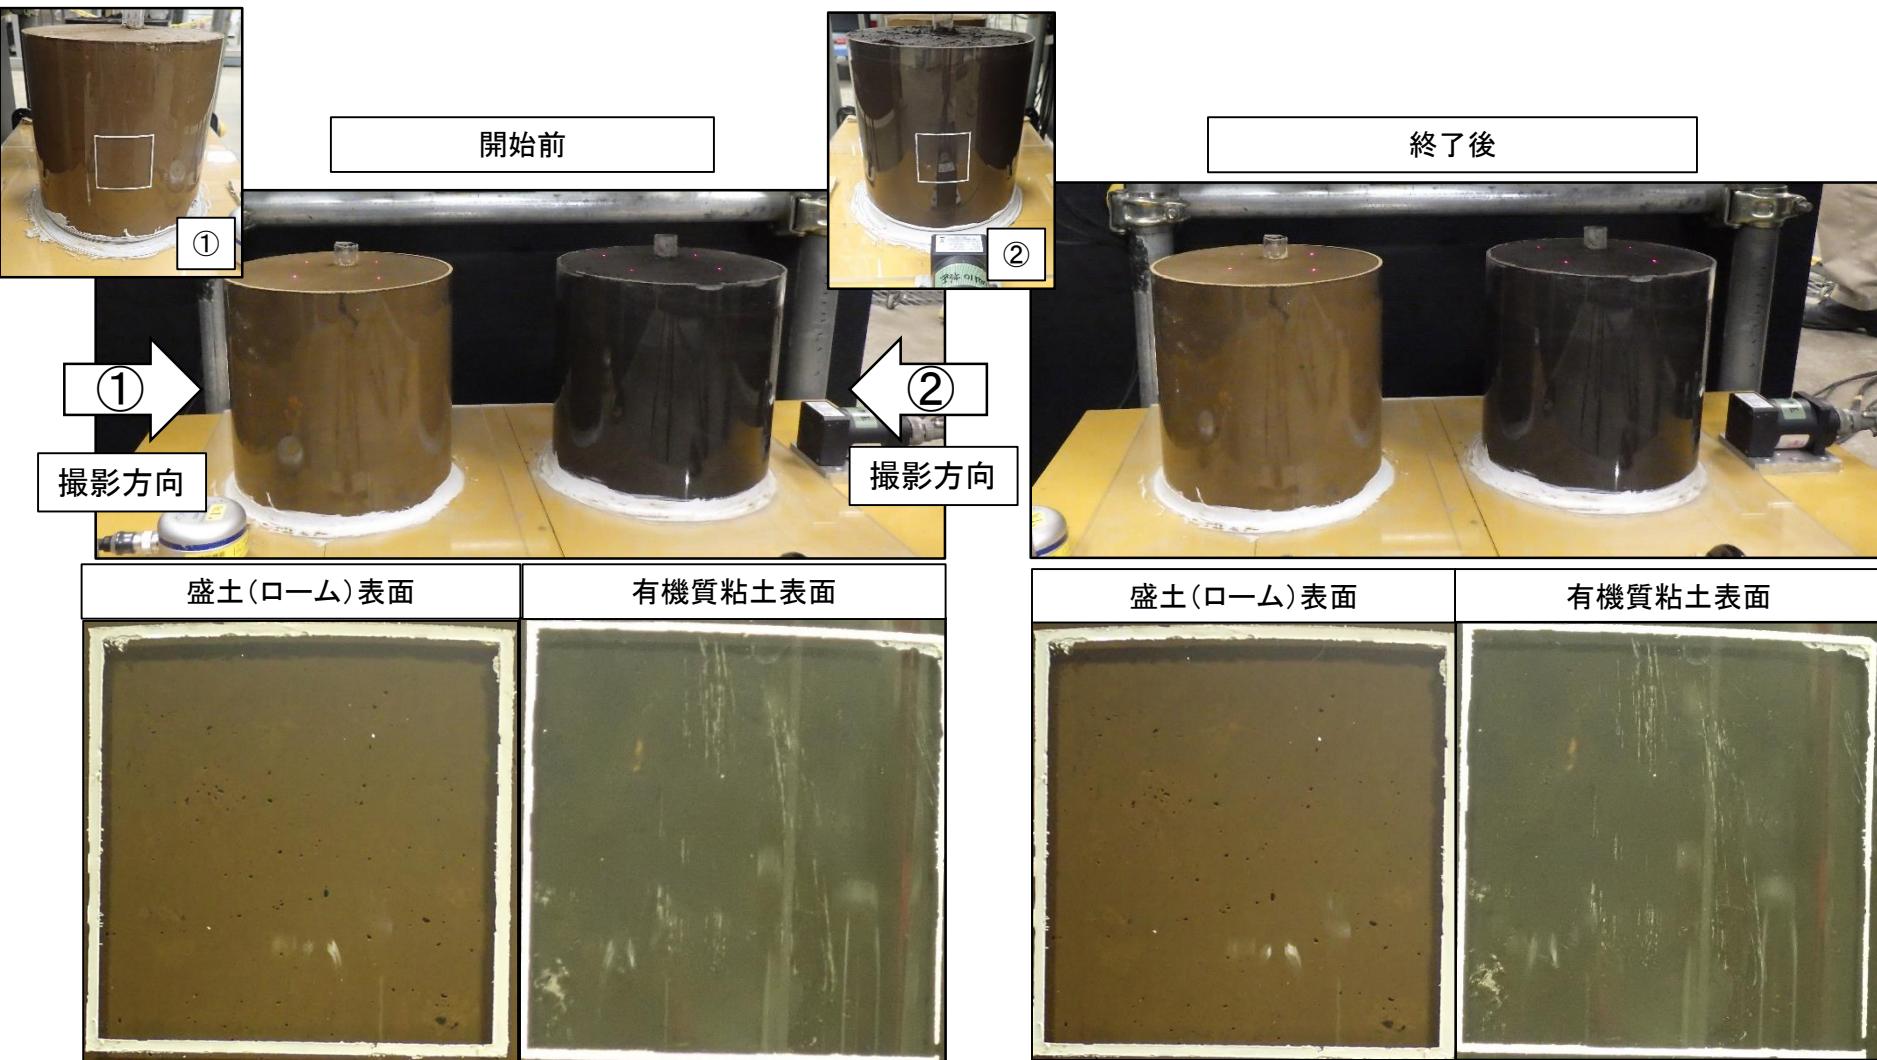
○振動実験の結果、地盤変状や空隙の生成は確認されませんでした。

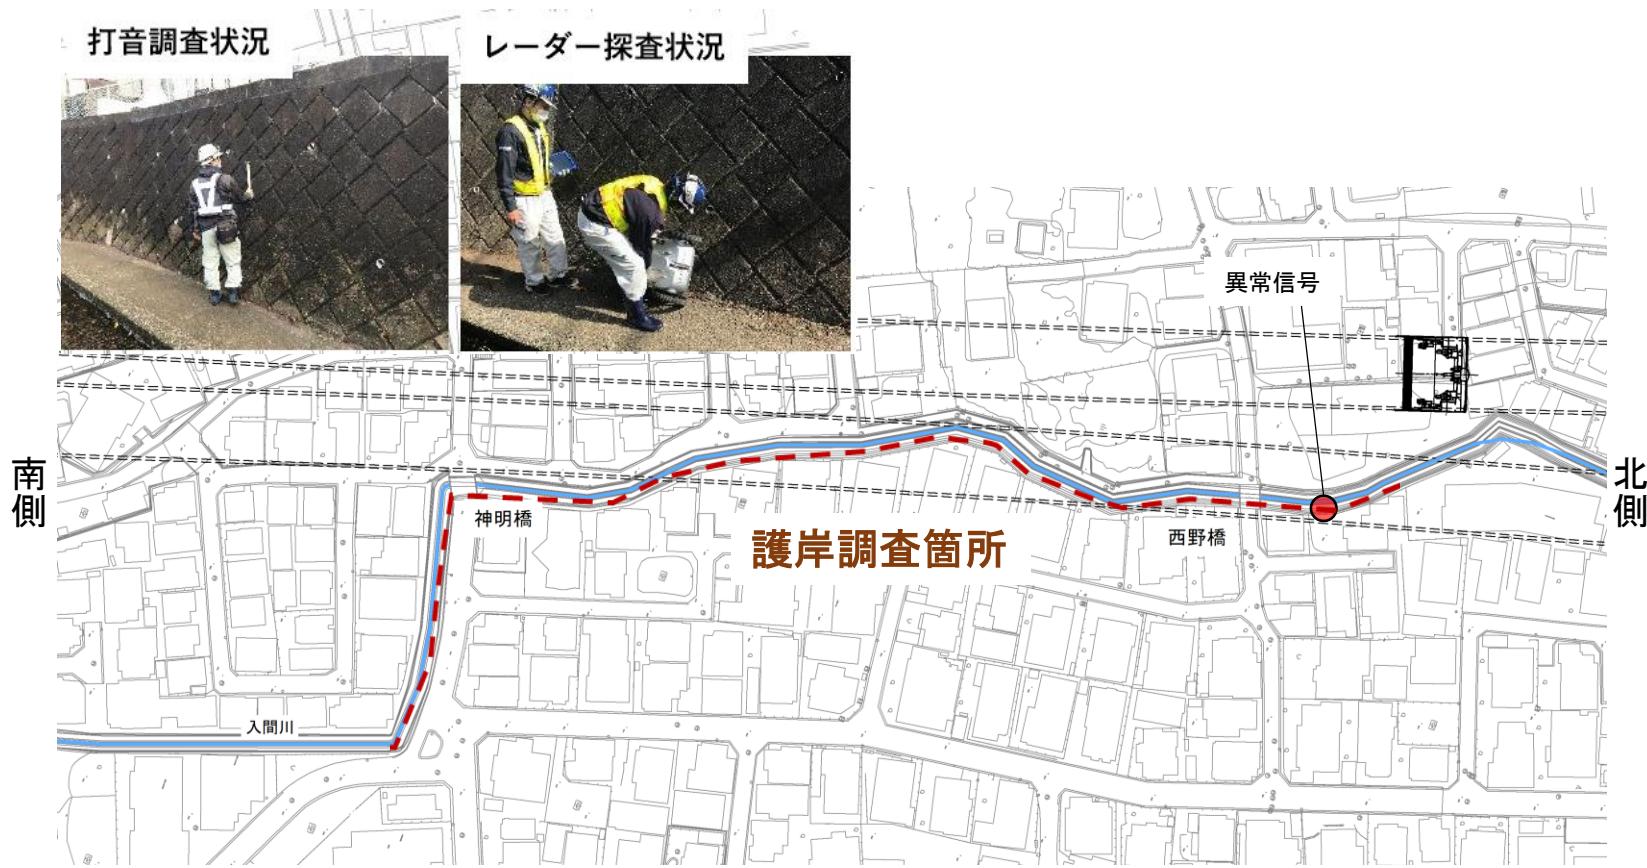
- 入間川護岸をレーダー探査した結果、西野橋上流の護岸背面に局所的な異常信号が確認されましたが、その他の範囲では異常信号は確認されませんでした。
- また、点検ハンマーによる打音調査で異音は確認されず、目視点検でも、施工目地や亀裂、排水パイプ等から土砂流出の形跡は確認されませんでした。
- 調査範囲全面において護岸(ブロック・コンクリート)自体の異常はなく、今回は入間川への土砂流出は確認されませんでした。

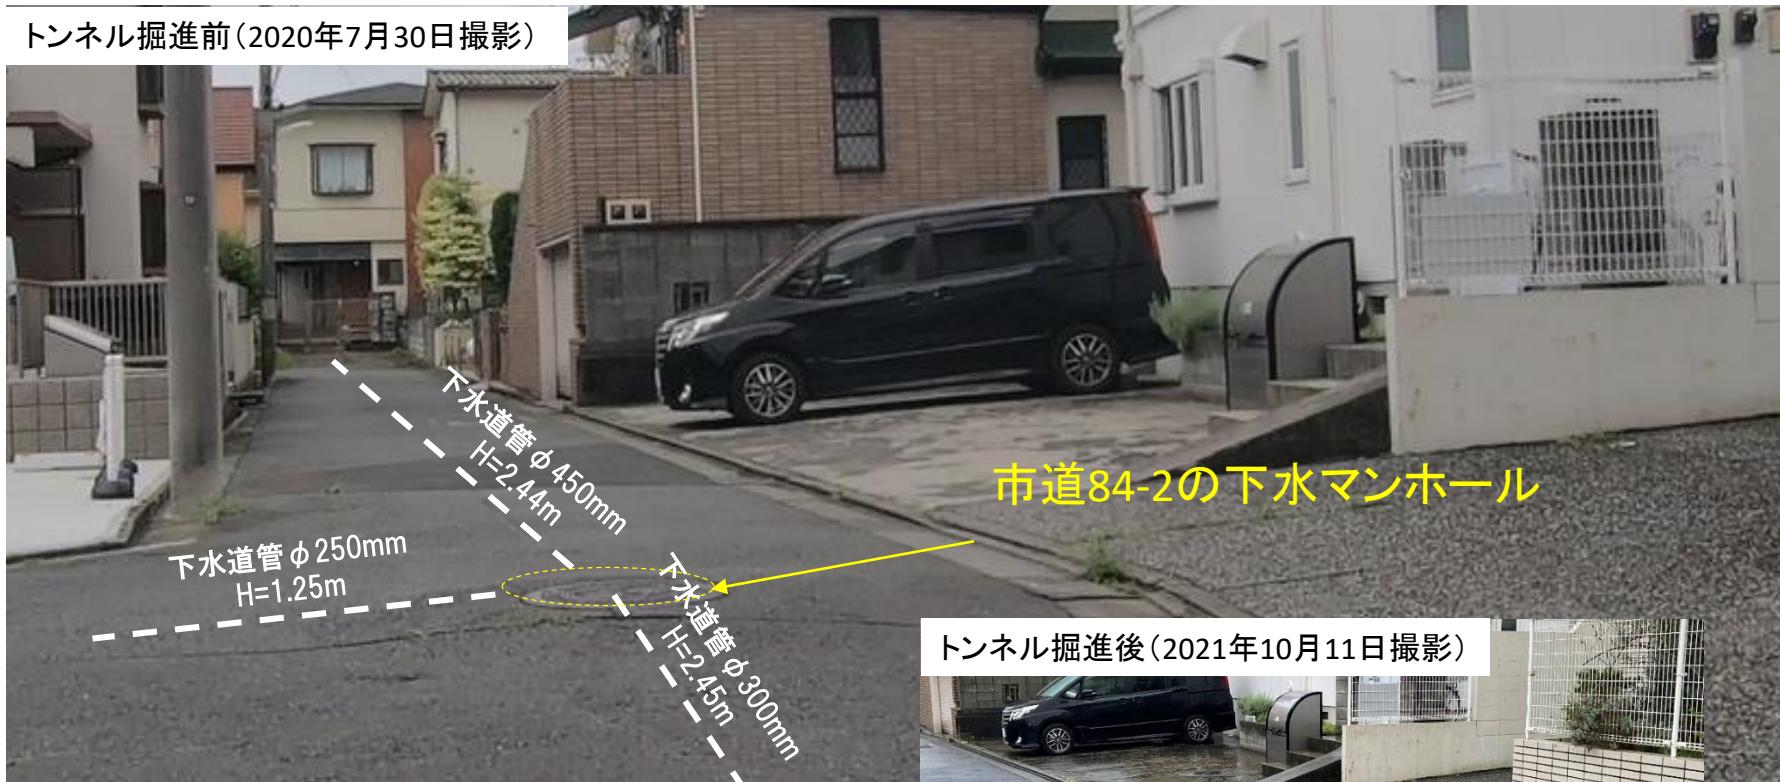
トンネル掘進前(2020年7月30日撮影)

- トンネル掘進前の2020年7月に事業者が撮影した映像を確認すると、市道84-2の下水マンホール周辺道路は全体的に沈下していました。
- 2021年1月29日～2月1日に行った下水道管補修工事で、マンホール周辺の舗装は補修されています。
