地盤補修の施工状況等に関する

オープンハウスの資料

【地盤補修の施工状況】

令和6年12月21日

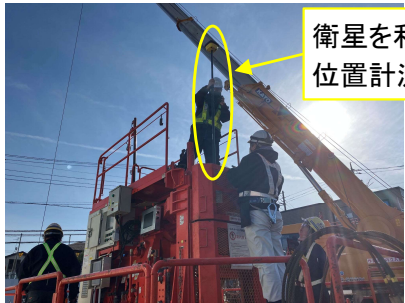
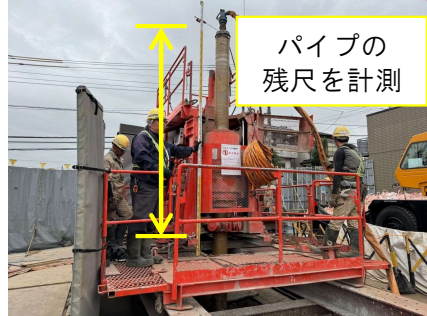
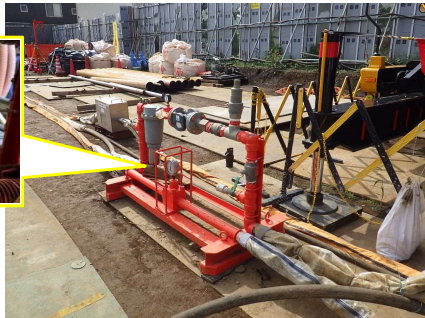
○地盤補修時には、地盤改良体の位置や深度、噴射圧力を確認し、地盤補修範囲の隣接地に影響を及ぼさないように適切に施工するとともに、地盤改良体の強度を確認しています。

| ①位置 | ②深度 | ③噴射圧力 |
|---|---|---|
| <div><p>衛星を利用した位置計測機器</p></div> <p>測量を行い、削孔位置が所定の位置にあることを確認しています。</p> | <div><p>パイプの残尺を計測</p></div> <p>削孔に使用したパイプの残尺を計測し、削孔した孔が所定の深さに達していることを確認しています。</p> | <div></div> <p>圧力計を用いて、セメントスラリーの噴射圧力が設定値であることを確認しています。</p> |

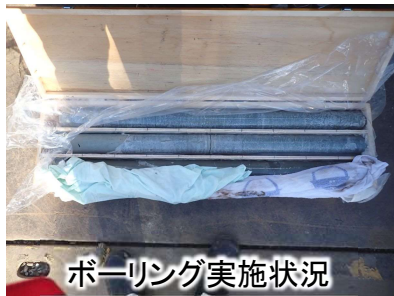
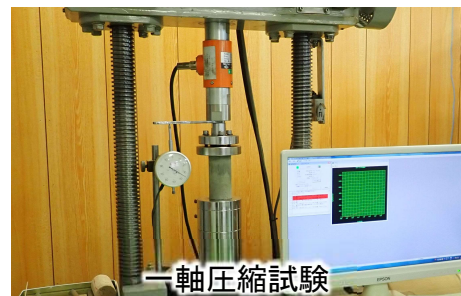
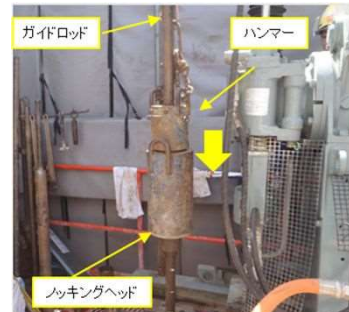
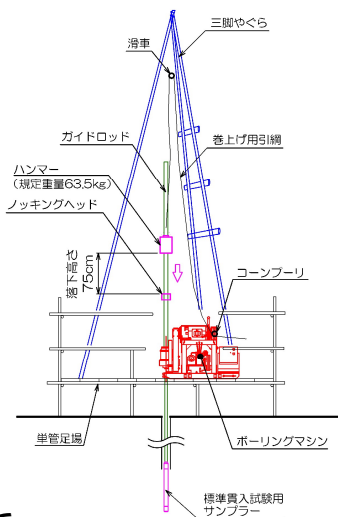
| ①位置 | ②深度 | ③噴射圧力 |
|---|---|---|
| <p>【一軸圧縮強度試験】</p> <div><p>ボーリング実施状況</p><p>一軸圧縮試験</p></div> <p>ボーリングにて採取したコアで一軸圧縮強度試験を行い、地盤改良体が必要とする強度(3MN/m<sup>2</sup>以上)を確保していることを確認しています。</p> | <p>【標準貫入試験】</p> <div><p>ガイドロッド<br/>ハンマー<br/>ノッキングヘッド</p><p>実施状況</p><p>三脚やぐら<br/>滑車<br/>巻上げ用引綱<br/>ガイドロッド<br/>ハンマー(規定重量63.5kg)<br/>ノッキングヘッド<br/>75cm<br/>コーンフーリ<br/>単管足場<br/>ボーリングマシン<br/>標準貫入試験用サンブロー</p></div> <p>地盤改良体で標準貫入試験を行い、N値50相当であることを確認しました。</p> <p>装置の概要図</p> | |

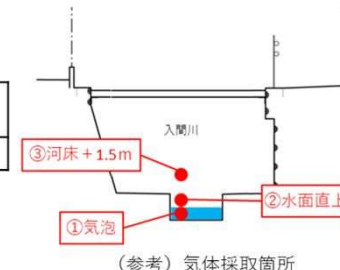
○気泡自体の酸素濃度は、基準値を満足しており、大気中の酸素濃度と同程度でした。

○また、有識者へ結果を報告し、発生した気体が大気に影響を与えていない事を確認しています。

| 酸素濃度 | ①気泡 | ②水面直上 | ③河床+1.5m |
| 基準値：18%(vol)以上<br>(酸素欠乏症等防止規則より) | 20.2%(vol) | 21.2%(vol) | 21.4%(vol) |

なお、気体の発生量は0.67L/minでした。

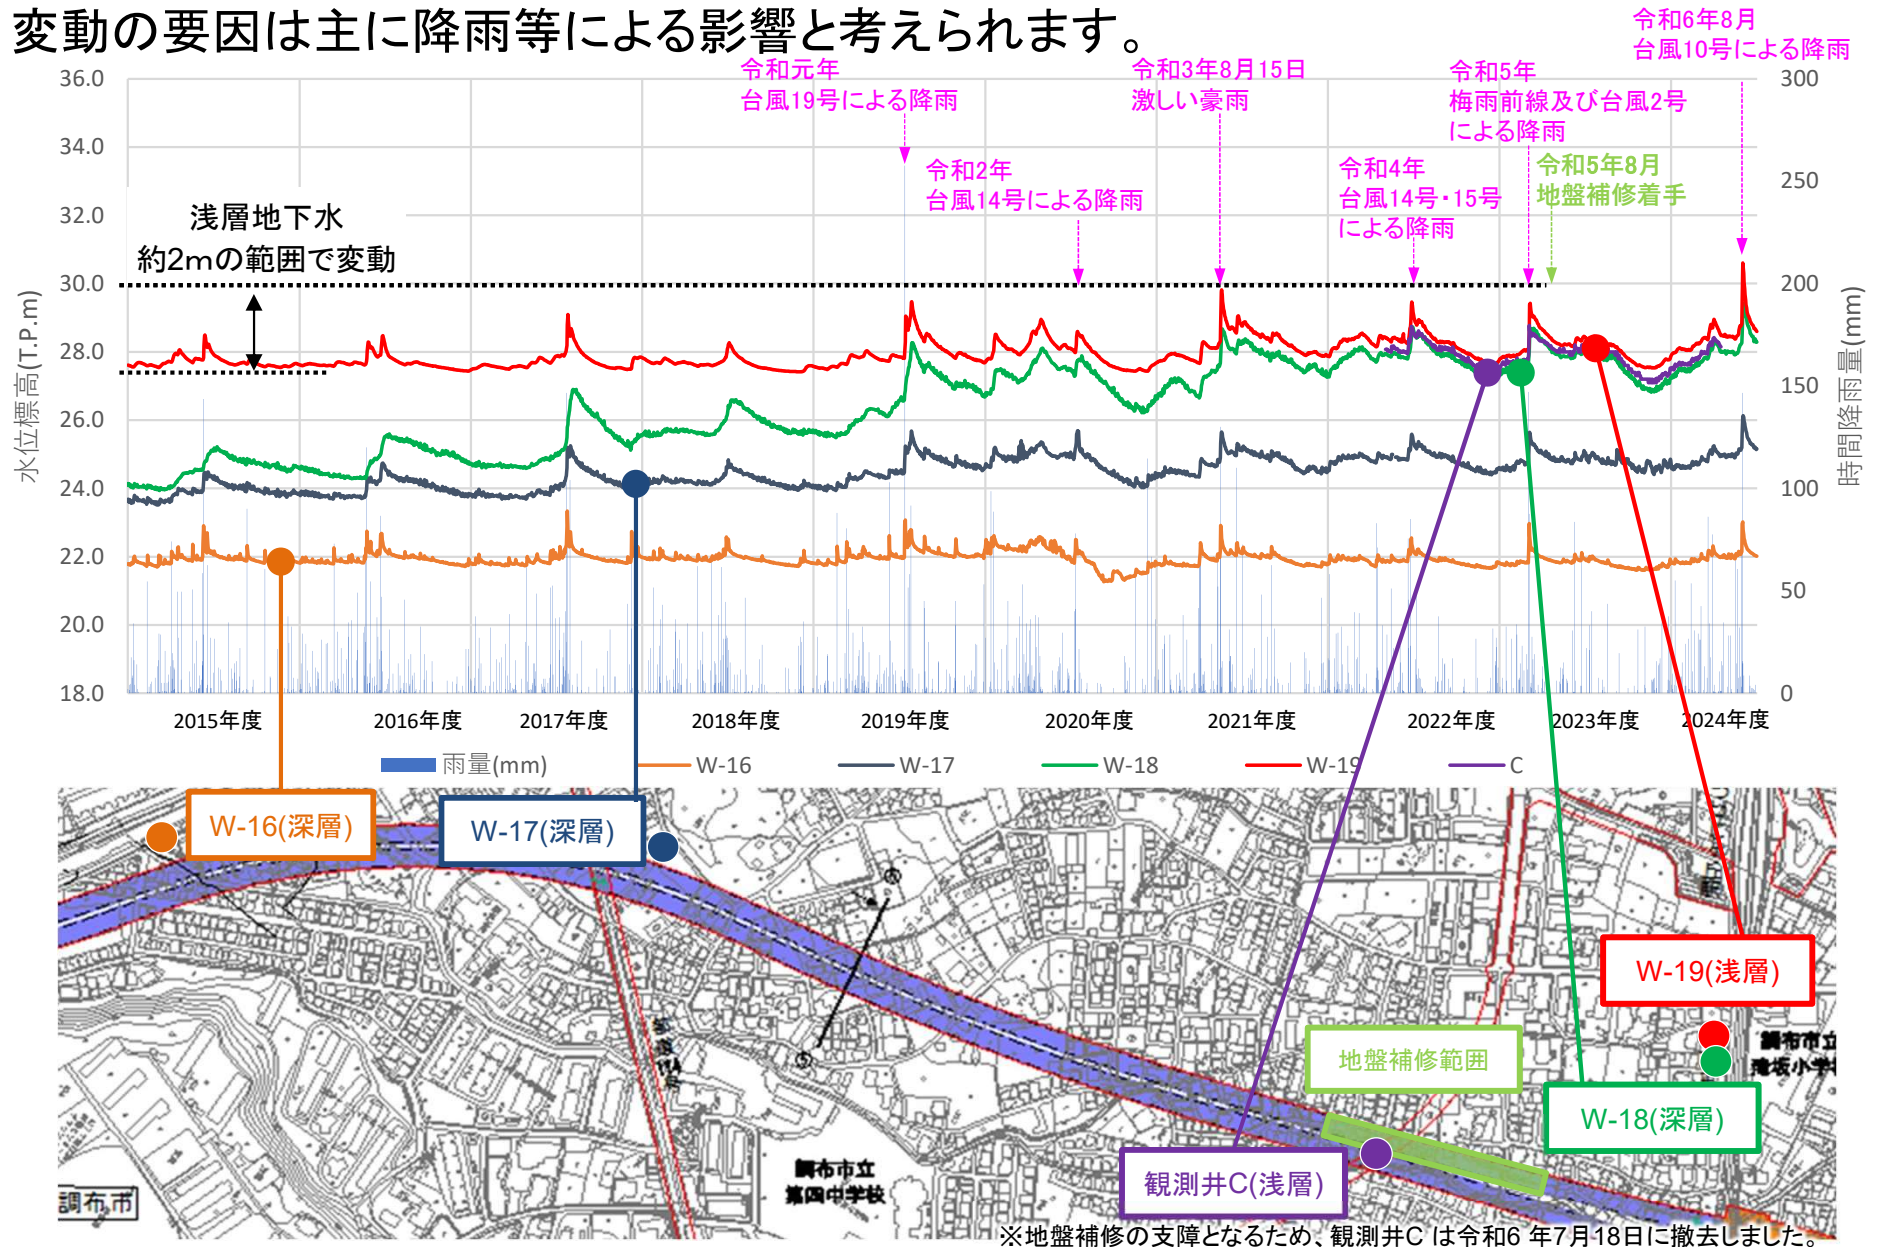
- 近年の地下水位は、浅層地下水(W-19(浅層))で、約2m程度の範囲で水位変動がみられます。
- 変動の要因は主に降雨等による影響と考えられます。

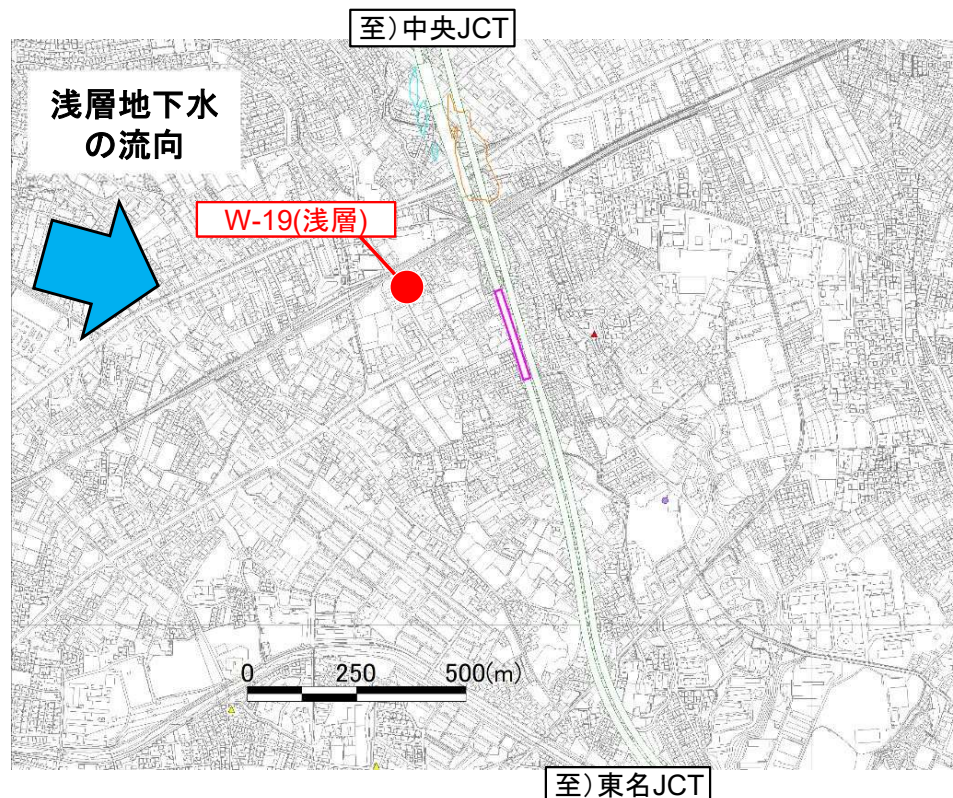
・浅層地下水位の変動量は10cm未満と予測しています ※1

※1 : 浅層地下水位の低下・上昇ともに10cm未満のため変動量が表示されません。

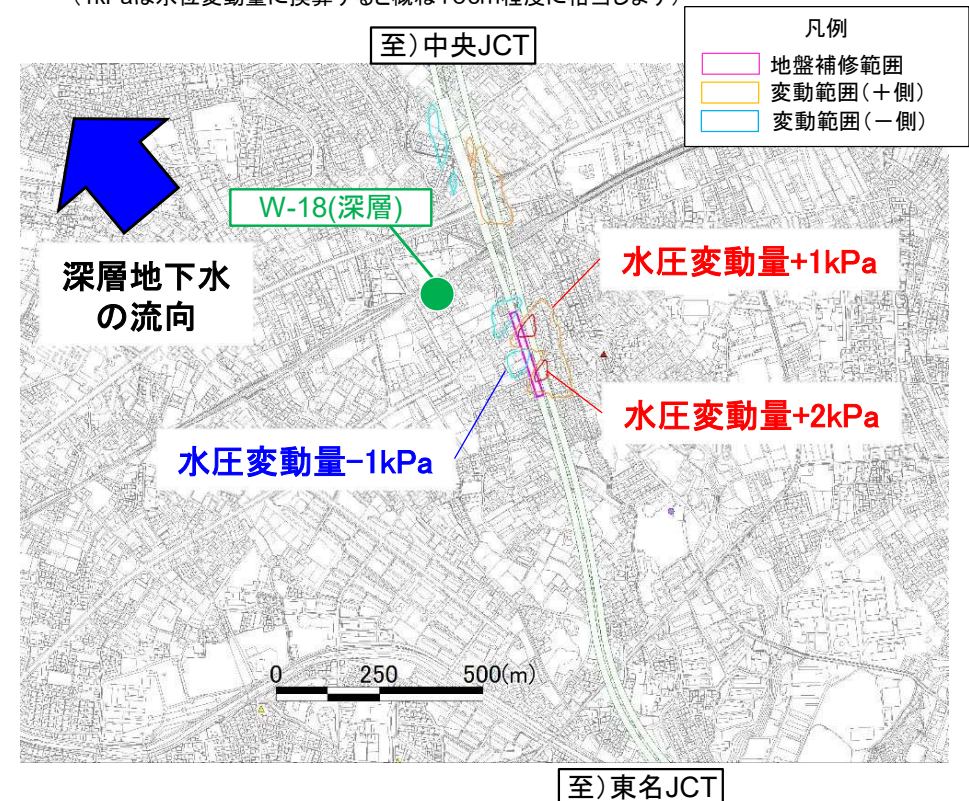
・深層地下水位の変動量は20cm程度と予測しています ※2

※2 : 解析で得られた水圧変動量を、水位変動量に換算したもの。  
(1kPaは水位変動量に換算すると概ね10cm程度に相当します)
