東京外かく環状道路(関越～東名)  
中央JCT付近及びシールドトンネル工事の状況等をお知らせする  
オープンハウスの資料

令和6年5月26日～27日

国土交通省 関東地方整備局 東京外かく環状国道事務所  
東日本高速道路(株) 関東支社 東京外環工事事務所  
中日本高速道路(株) 東京支社 東京工事事務所

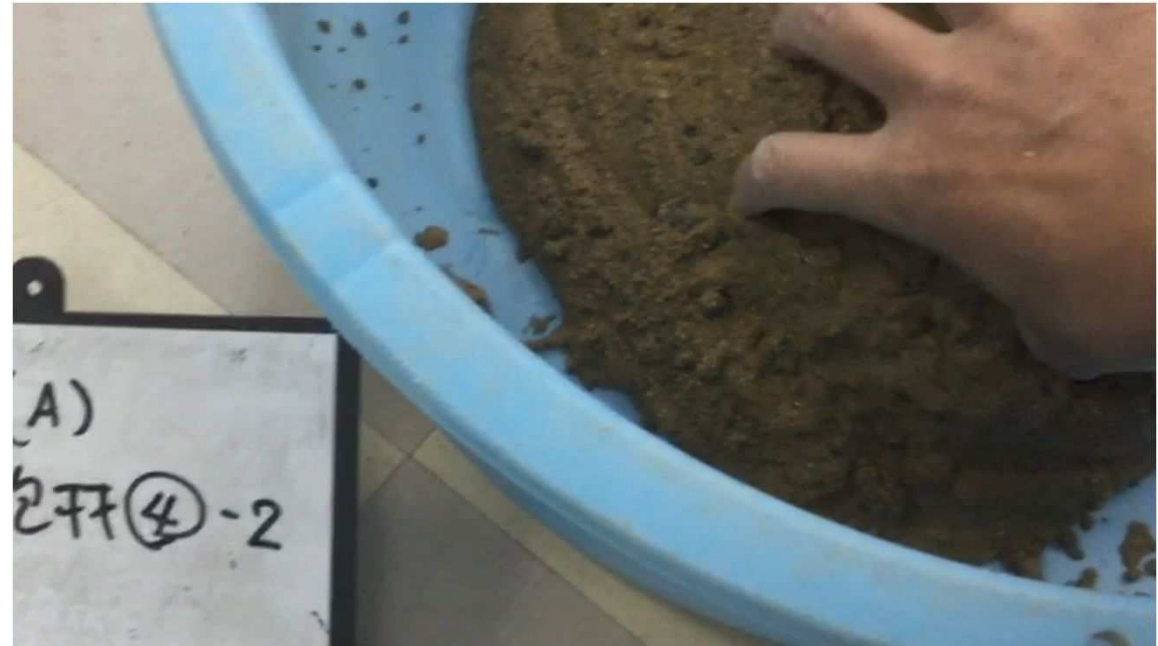
### 塑性流動性あり

- ・良い固さ
- ・まとまり

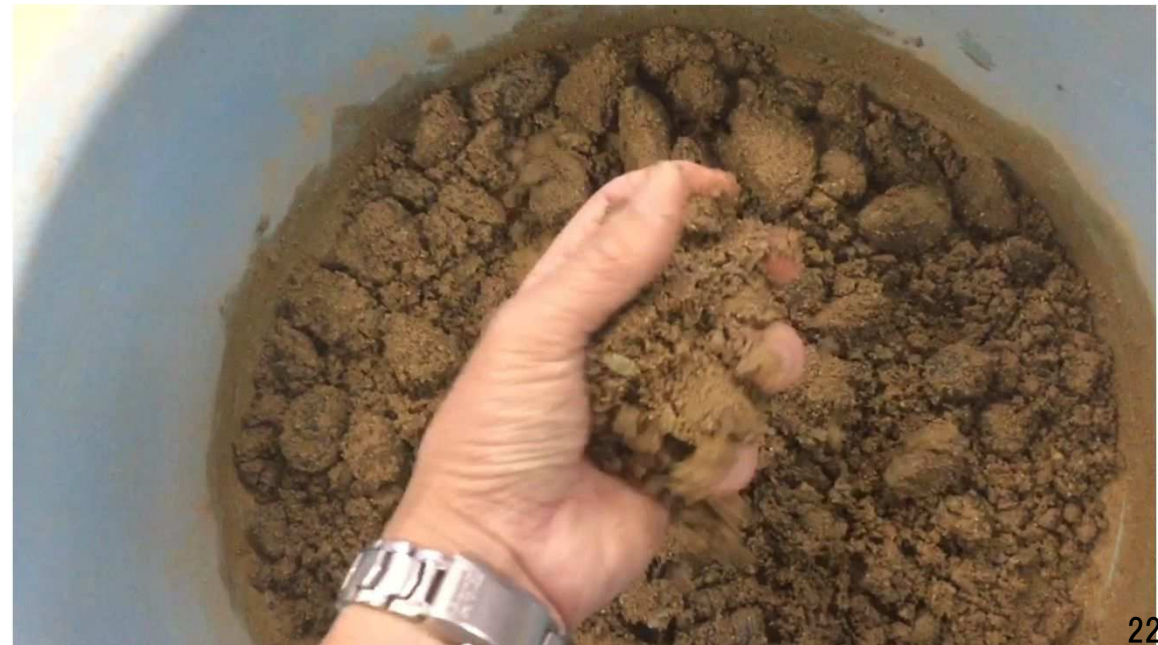
### 塑性流動性なし

- ・固すぎる  
(柔らかすぎてもだめ)
- ・まとまりがない

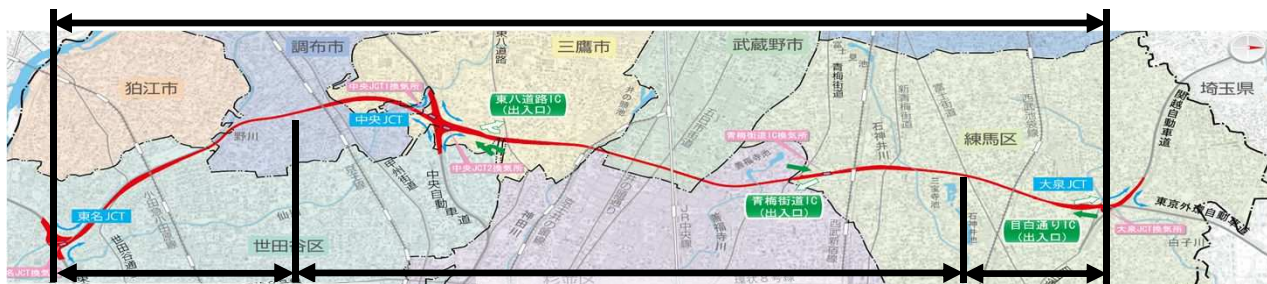
#### ■GNSS・合成開口レーダー

【これまで掘り進めてきた区間】  
地表面の常時監視(GNSS測量)  
合成開口レーダー

【今後掘進する区間】  
地表面の常時監視(GNSS測量)  
合成開口レーダー

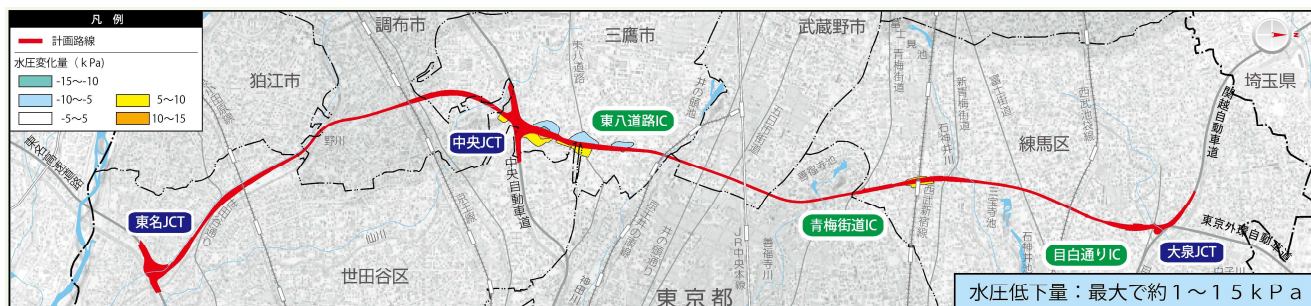
## 深層地下水への影響

- ・東京外環(関越～東名)の本線シールドによって地下水が引き込まれ、地上部の河川や池沼が涸れてしまうのではないかと心配があるかと思えます。
- ・そのため、外環事業では、トンネル構造の密閉性が高く、地下水に与える影響が小さいシールド工法を採用しています。
- ・三次元浸透流解析と呼ばれる数値シミュレーションにより地下水位及び水圧の変動量を予測した結果、深層地下水の水圧低下量は、年間の水圧変動量以下とわずかであり、影響の範囲内に深層地下水を利用している井戸が存在しないことから、深層地下水は保全されるものと考えています。
